**PERBAIKAN PERKERASAN JALAN TOL SERBARAJA BANTEN SEKSI IB STA 5+525 - 5+550 (STUDI KASUS RETAK PADA PERKERASAN KAKU DAN LEAN CONCRETE)**

Gambar 5. Retak pada perkerasan kaku dan *Lean concrete* pada STA 5+525-5+550

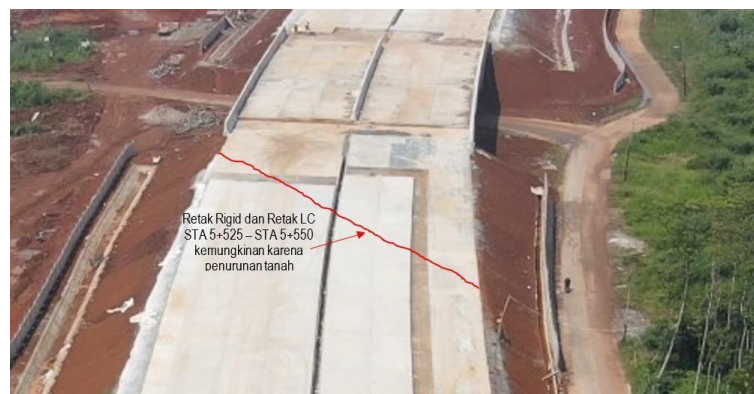
Sesuai Gambar 5 dan 6, diidentifikasi terjadi retak pada perkerasan kaku berbentuk diagonal (coran warna putih) dan retak pada *lean concrete* bentuk diagonal (Coran warna peach) pada STA 5+525-5+550. Dari bentuk retak diagonal tersebut, dikaitkan dengan klasifikasi tipe bentuk retak perkerasan kaku, dinyatakan bahwa retak yang terjadi berbentuk diagonal.

Faktor-faktor penyebab kerusakan retak diagonal bisa diakibatkan oleh susutnya beton selama masa perawatan, panjang pelat yang berlebihan, pelat perkerasan beton kurang tebal, penurunan tanah dasar, pelat mengalami *rocking*. Resiko lanjutan yang mungkin terjadi adalah terganggunya kenyamanan pengguna jalan tol, berkembangnya retak menjadi patahan atau gompal dan retak meluas ke seluruh area plat beton.(HC Hardiyatmo, 2009).

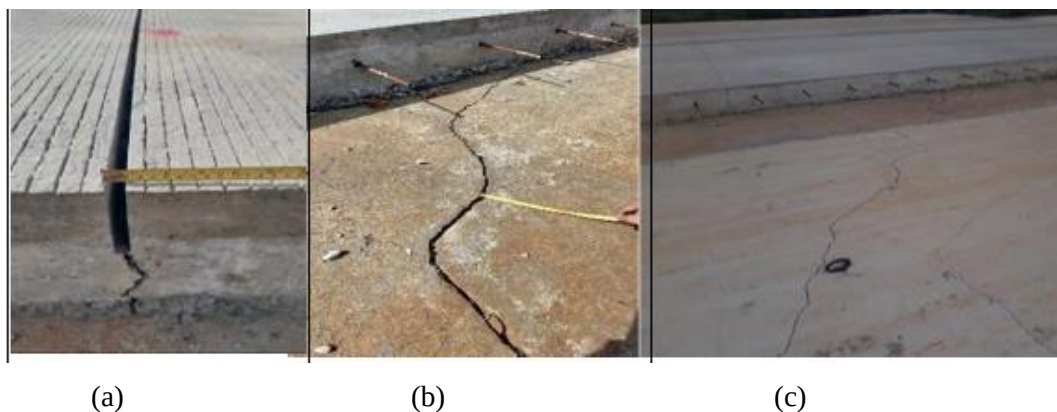
Gambar 6. Retak pada perkerasan kaku dan *Lean concrete* pada STA 5+525 s/d 5+550  
 (a) Retak pada perkerasan kaku/rigid (b) Retak pada lean concrete (c) Retak menerus dan tersambung pada lean concrete

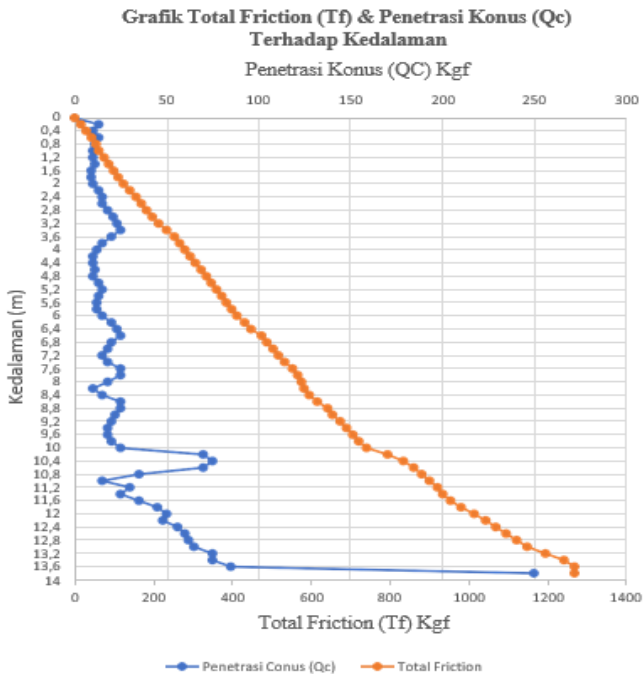
Gambar 8. Hasil penyelidikan tanah berupa sondir

Data hasil sondir tersebut, diketahui posisi tanah keras pada kedalaman 14 m. Artinya dengan posisi tanah keras yang cukup dalam tersebut, harus dilakukan perbaikan tanah untuk menghentikan *settlement* yang terjadi. Beberapa alternatif perbaikan tanah yang efektif dan sering dilakukan pada proyek pembangunan jalan tol dan telah dilakukan pada proyek tol ini, dengan hasil seperti di tabel 2 berikut.

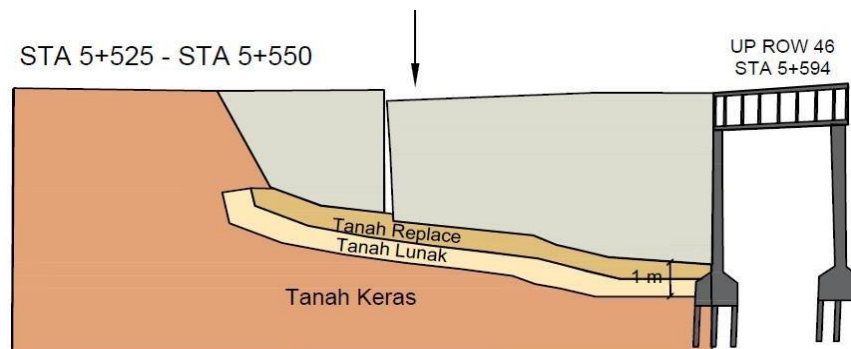
Sesuai tabel 2 di atas, perbaikan tanah dilakukan pertama kali dengan mengganti tanah lempung lunak dengan tanah timbunan granular dengan grade yang lebih baik, tapi setelah dilakukan pengukuran ternyata *settlement* masih cukup besar, karena tanah keras berada pada kedalaman 14 m, sehingga tidak semua tanah lunak direplace, seperti pada gambar 7 berikut.

Gambar 9. Alternatif 1 perbaikan tanah dengan pembongkaran dan pergantian

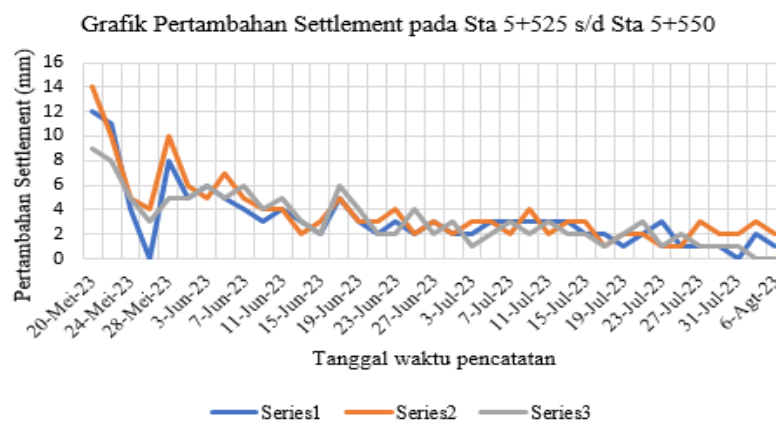
Dari hasil pengukuran selama 76 hari tersebut, terjadi trend *settlement* yang menurun, sampai tercapai nilai mendekati nol, seperti ditunjukkan pada gambar 8 berikut.

Gambar 10. Grafik pertambahan *settlement* pada Sta 5+525 s/d 5+550

Secara ilmiah, pembebanan dengan pertambahan *settlement* mendekati nol belum bisa sepenuhnya diartikan bahwa proses *settlement* telah selesai, karena selayaknya pengukuran *settlement* dilakukan dengan alat yang berfungsi baik, pemasangan alat harus akurat dan dilaksanakan oleh ahlinya, sehingga untuk mencegah terjadinya kesalahan pencatatan tersebut, bisa dilakukan pembacaan dari berbagai macam alat dengan kualitas terbaik, yaitu *settlement plate*, *piezometer*, dan *inclinometer*.

Setelah metode pembongkaran dan pergantian dihentikan, maka dilakukan alternatif 2 perbaikan tanah dengan metode pra-pembebanan yang dilakukan mulai tanggal 18 Mei-7 Agustus 2023, dengan plate *settlement* pada 3 titik.
