## IDENTIFIKASI ZONA BAHAYA KEBAKARAN PADA UNIT ELECTROCHLORINATION PLANT (ECP) PLTU REMBANG

Susilo Adi Widyanto, Agus Suprihanto  
Departemen Teknik Mesin Universitas Diponegoro  
Kampus Teknik Mesin UNDIP, Tembalang Semarang  
Email: susilo70@yahoo.com

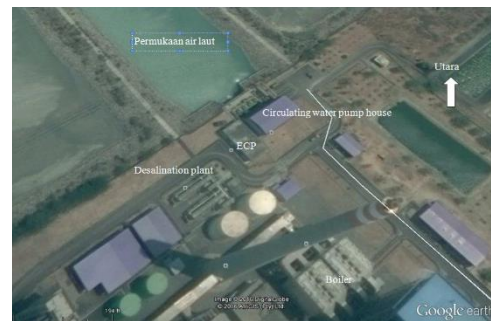
Gambar 1. Lokasi ECP pada PLTU Rembang

Denah atau lokasi unit ECP pada PLTU Rembang yang diperoleh dari *Google Earth* ditunjukkan pada Gambar 1. Foto udara yang diperoleh menunjukkan bahwa unit ECP

terletak pada sisi timur laut PLTU Rembang dan bersebelahan langsung dengan *circulating water pump house* (CWP) di sebelah timur, bersebelahan dengan *desalination plant* disebelah selatan dan laut Jawa di sebelah utara.

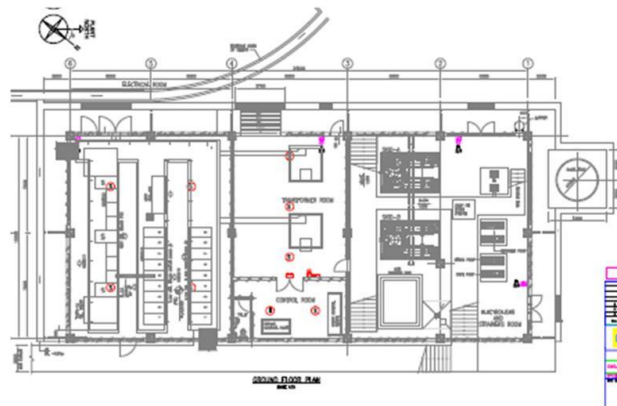
Gambar 2. Layout ECP

Data denah unit ECP yang diperoleh menunjukkan unit ini terdiri dari 2 bangunan utama seperti ditunjukkan pada Gambar 2. Bangunan utama tersebut yaitu gedung/bangunan (tempat sistem pompa, panel kelistrikan, transformer, ruang kontrol, dll.) dan tangki *chlorinasi* yang terletak di luar bangunan. Inspeksi peralatan listrik dan konsentrasi gas hidrogen dilakukan di dalam gedung dan di area sekitar tangki *chlorinasi*. Mengingat berat jenis relatif gas hidrogen yang sangat rendah (0,1), keberadaan gas ini cenderung berada di bagian paling atas dalam ruang yang tertutup atap dan mudah terbawa angin.

diperlukan sirkulasi udara yang baik pada ruang *electrolizer* dan *strainers* tersebut. Sesuai denah dan pengamatan yang dilakukan, ruang tersebut telah dilengkapi dengan *ventilator* yang berupa *exhaust fan* di beberapa titik. Oleh karena itu potensi bahaya kebakaran dapat terjadi pada bagian dalam ruangan dan saluran keluar *ducting exhaust* tersebut.

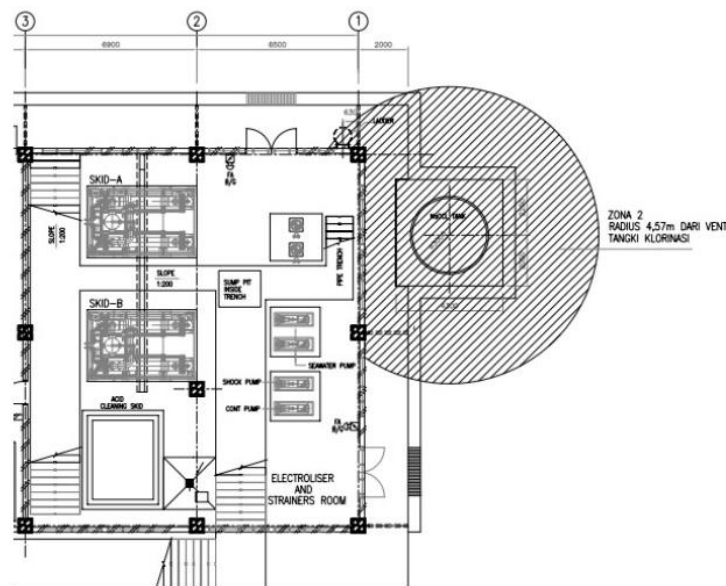
Gambar 4. Level dan zona bahaya kebakaran pada unit ECP PLTU Rembang

Hasil pengukuran dan pengamatan yang dilakukan menunjukkan potensi bahaya bila terjadi kebocoran ada pada bagian tangki *chlorinasi*. Oleh karena itu level bahaya kebakaran pada unit ECP PLTU

Gambar 4 menunjukkan zona bahaya kebakaran (daerah yang diarsir) pada unit ECP PLTU Rembang.

Rembang hanya pada daerah sekitar tangki tersebut dengan radius 4,75m. Besarnya radius potensi bahaya tersebut menyesuaikan dengan yang direkomendasikan oleh standar IEC yang berlaku [6].

Spesifikasi dan kondisi fisik peralatan listrik yaitu lampu, kabel, saklar dan panel box telah sesuai dengan level zona bahaya yang ditetapkan. Level zona potensi kebakaran pada unit ECP terdapat pada daerah disekitar tangki *chlorinasi* dengan radius bahaya mencapai 4,75m. Oleh karena itu pada radius tersebut harus dipastikan peralatan listrik yang ada berfungsi dengan normal dan dalam keadaan baik. Sumber-sumber percikan api yang lainnya tidak boleh berada pada zona tersebut
