Analisis Kerusakan *Housing Burner* Mesin Boiler *Type Watertube* Kapasitas 2.500 Kg/Jam Di PT. Pratapa Nirmala

Abstract

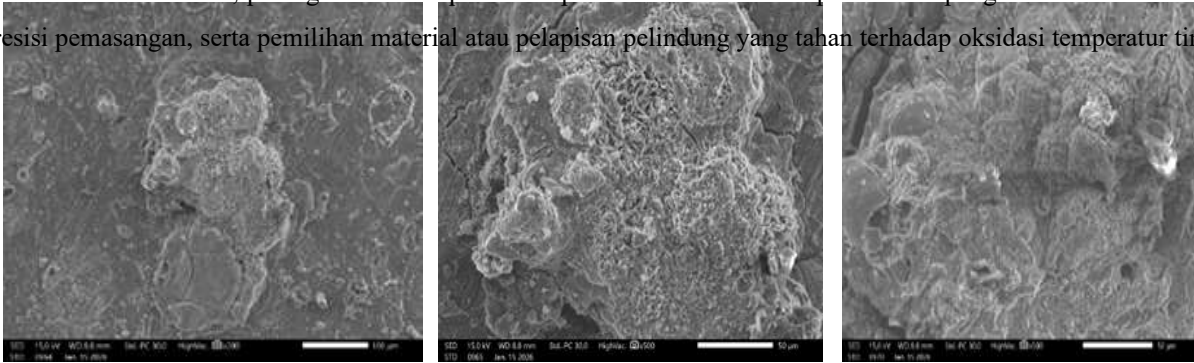
Hasil pengamatan SEM–EDX menunjukkan perbedaan karakteristik mikrostruktur dan kondisi permukaan yang jelas pada ketiga sampel. Sampel non worn memperlihatkan mikrostruktur yang relatif stabil dengan degradasi terbatas, ditandai oleh oksidasi ringan dan kontaminasi permukaan tanpa indikasi kerusakan mekanis yang signifikan. Kondisi ini menunjukkan bahwa material masih mempertahankan integritas struktural meskipun telah mengalami paparan panas selama operasi. Sebaliknya, sampel worn menunjukkan degradasi permukaan yang paling parah dan bersifat progresif. Citra SEM pada berbagai tingkat pembesaran mengungkap permukaan yang kasar, tidak homogen, kaya pori, serta dipenuhi retakan mikro yang menyebar, disertai indikasi oksidasi temperatur tinggi dan pelemahan batas butir. Kondisi ini mengindikasikan bahwa mekanisme kerusakan dipengaruhi oleh kombinasi paparan temperatur tinggi jangka panjang, siklus termal berulang, oksidasi, serta interaksi dengan gas dan deposit hasil pembakaran, yang secara bertahap menurunkan kekuatan dan integritas material housing burner [11]. Sementara itu, sampel after heat treated menunjukkan perubahan yang terbatas pada permukaan berupa pembentukan lapisan oksida tipis dan akumulasi unsur ringan, tanpa perubahan komposisi kimia bulk material. Karakteristik ini lebih mendekati kondisi sampel non worn dan berbeda signifikan dari sampel worn, sehingga menegaskan bahwa kerusakan utama pada housing burner dikendalikan oleh

degradasi permukaan akibat kondisi operasi aktual. Selain faktor termal dan reaksi permukaan, ketidaktepatan pemasangan atau misalignment berpotensi mempercepat degradasi melalui distribusi panas dan aliran gas yang tidak merata. Oleh karena itu, peningkatan umur pakai komponen lebih efektif dicapai melalui pengendalian kondisi operasi, presisi pemasangan, serta pemilihan material atau pelapisan pelindung yang tahan terhadap oksidasi temperatur tinggi.

Gambar 1. Hasil SEM Pembesaran 500X Sample *After Heat Treated, Non Worn, dan Worn*

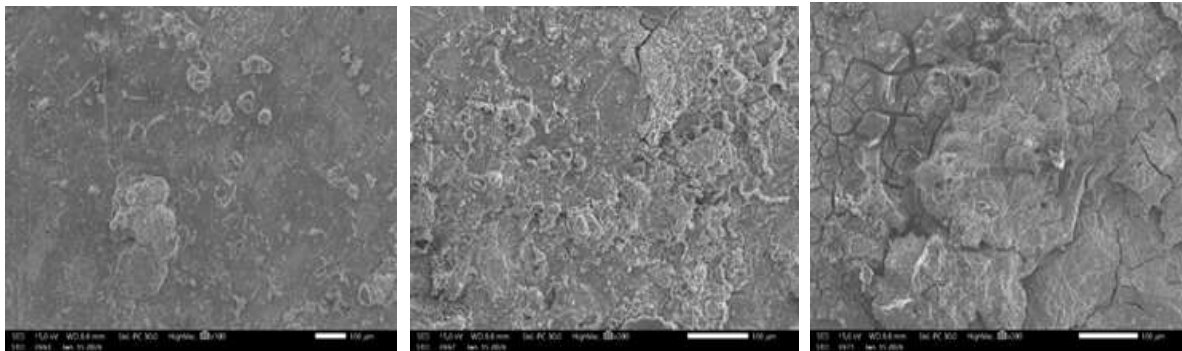
Gambar 2. Hasil SEM Pembesaran 200X Sample *After Heat Treated, Non Worn, dan Worn*

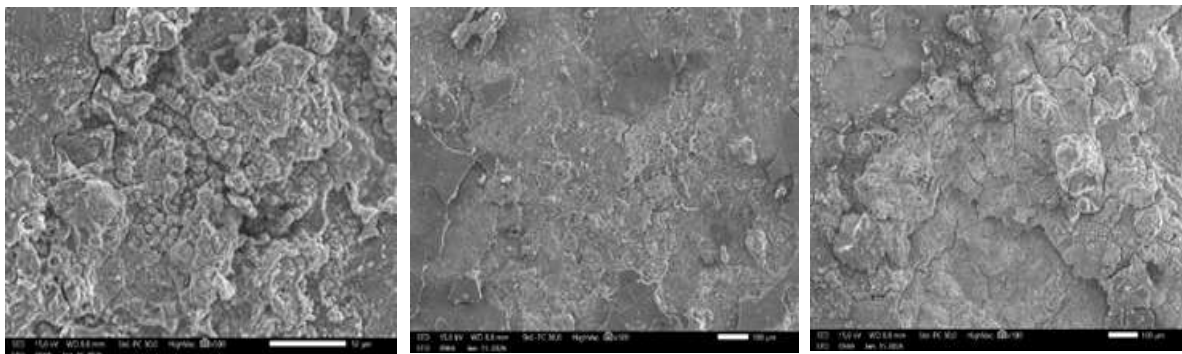
Gambar 3. Hasil SEM Pembesaran 100X Sample *After Heat Treated, Non Worn, dan Worn*
