KAJIAN KERUSAKAN WET LEAN CONCRETE & CONCRETE PAVEMENT PADA PROYEK PEMBANGUNAN JALAN TOL BALIKPAPAN SAMARINDA

Oleh: Juandra Hartono¹ Hinawan Teguh Santoso²

Abstrak

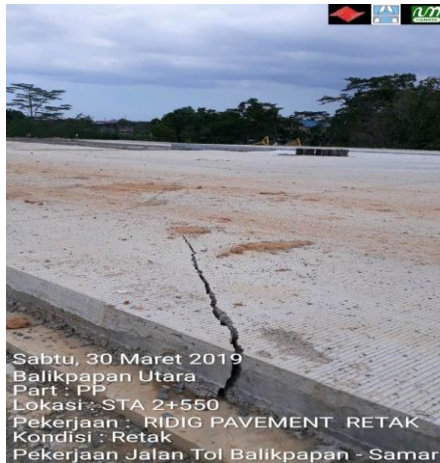
Gambar 4.1 Retak di tepi (*corner breaks*) pada *rigid pavement* Sta.2+550

Gambar 4.1 menunjukkan keretakan terjadi pada *rigid pavement* pada bagian tepi (*corner breaks*) dengan membentuk sudut dari tepi rigid pada lajur ambon. Lebar retakan kurang lebih 3 – 5 cm dengan kedalaman retak kurang lebih 30 cm. Jenis kerusakan ini memperlihatkan bahwa rigid retak sampai *line concrete* disertai penurunan yang menyebabkan permukaan rigid tidak rata, artinya kerusakan ini telah mengganggu kekuatan rigid secara struktural tapi struktur bawah masih bagus. Kerusakan jenis ini dimungkinkan karena beton tidak homogen serta kurang sempurna pada saat pelaksanaan. Keretakan terjadi bisa juga disebabkan karena terlindas oleh kendaraan proyek dimana umur beton belum cukup.

Jenis kerusakan tersebut sudah mengurangi kekuatan rigid sehingga solusi yang diusulkan adalah areal rigid yang retak dibongkar dan dikerjakan kembali. Akan lebih baik untuk menyatukan beton baru dengan beton lama dipasang tulangan diameter 19 mm dengan jarak 20 cm arah horizontal (seperti dowel) dan digunakan bahan *additive* tertentu.

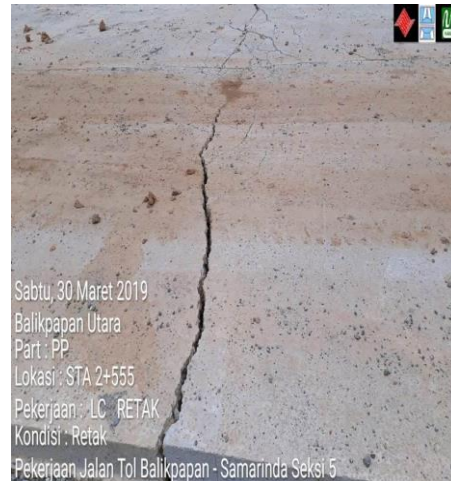
Gambar 4.2. Retak melintang (*transverse cracking*) pada *land concrete* Sta.2+550

Gambar 4.2 menunjukkan keretakan pada *wet lean concrete* arah melintang (*transverse cracking*) jalan di jalur ambon Sta. 2+555. Jenis kerusakan semacam ini bisa disebabkan oleh pelaksanaan yang kurang sempurna yang disebabkan karena beton tidak homogen dan tidak samanya kepadatan. Keretakan bisa juga disebabkan akibat beban kendaraan dan cuaca. Lebar retakan kurang lebih 2 – 4 cm dengan kedalaman retak kurang lebih 4 cm.

Jenis kerusakan semacam ini bisa digolongkan kerusakan non struktural artinya secara keseluruhan kekuatan *wet lean concrete* tidak berkurang. Solusi yang diusulkan adalah di lakukan grouting dengan bahan grouting beton.

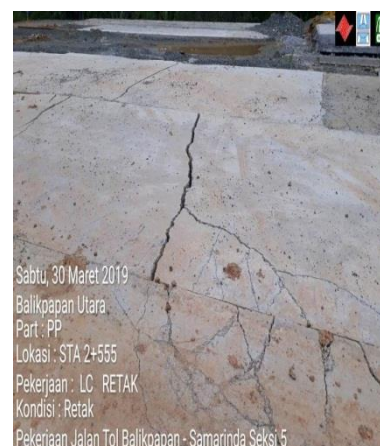
Gambar 4.3 Retak kulit buaya (*map cracking*) pada *lean concrete* Sta.2+555

Gambar 4.3 menunjukkan kerusakan yang terjadi pada *lean concrete* di Sta. 2+555. Jenis kerusakan disebut *map cracking* (kerusakan kulit buaya) dengan luasan kerusakan yang cukup luas disertai retakan berupa alur memanjang arah transversal jalan. Kerusakan ini diakibatkan karena *poor construction quality* (kualitas pekerjaan yang jelek) dan bisa juga disebabkan oleh lindasan kendaraan proyek serta umur beton *lean concrete* belum cukup keras. Kerusakan semacam ini mengakibatkan *lean concrete* tidak mampu mendukung *rigid pavement* serta akan menimbulkan *joint surface problems*.

Solusi yang diusulkan adalah daerah yang mengalami kerusakan sejenis ini (*map cracking*) dibongkar sampai tanah dasar (*top subgrade*) kemudian dikerjakan ulang. Sedangkan retakan memanjang di luar *map cracking* solusinya bisa di *grouting*.

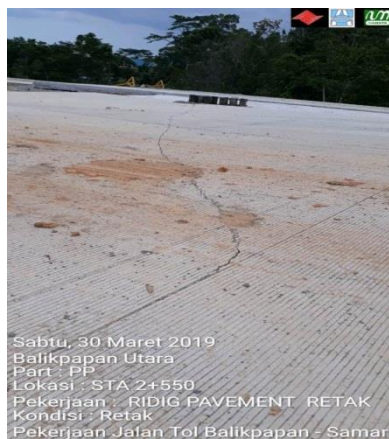
Gambar 4.4. Retak join (*joint damage*) pada *rigid pavement* Sta.2+550

Gambar 4.4 menunjukan kerusakan berupa retakan memanjang arah transversal jalan dimulai dari join memanjang arah transversal bagian jalan pada jalur Ambon. Panjang retakan kurang lebih 5 meter, lebar retakan 1 – 2cm dengan kedalaman retak 1

– 3cm. Kerusakan jenis ini disebabkan oleh kurang sempurnanya pelaksanaan (tidak homogen dan kepadatan yang berbeda) serta akibat cuaca serta rigid belum keras telah dilewati kendaraan proyek.

Jenis kerusakan semacam ini bisa digolongkan kerusakan yang belum mempengaruhi secara signifikan kekuatan *rigid pavement* sehingga solusi yang diusulkan dilakukan *grouting* dengan bahan *grouting* beton yang baik.

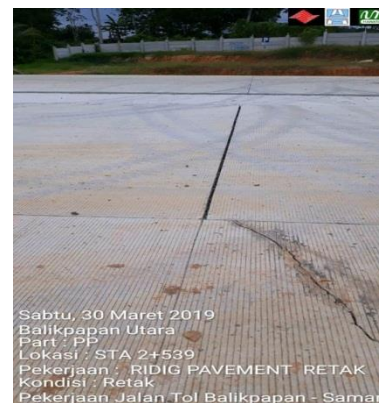
Gambar 4.5. Retak pojok (*corner breaks*) pada *Rigid Pavement* Sta.2+539

Gambar 4.5 menunjukkan kerusakan yang terjadi di Sta. 2+539 yang berupa kerusakan pada sudut dari blok beton (*Corner Breaks*) serta disertai keretakan pada join, pada jalur Ambon. Kerusakan berupa retakan dengan panjang kurang lebih 2 meter, lebar retakan berkisar 1 – 3cm dengan kedalam retak berkisar 1 – 3cm. Kerusakan jenis ini bisa disebabkan oleh kurang sempurnanya pelaksanaan serta kepadatan yang berbeda. Kerusakan hanya terjadi pada bagian rigid pavement serta belum melebihi setengah tebal rigid sehingga kerusakan jenis tidak berpengaruh terdapat kekuatan rigid.

Jenis kerusakan semacam ini bisa dikelompokkan dalam kerusakan non struktural artinya kerusakan yang terjadi tidak mempengaruhi kekuatan rigid. Solusi

yang diusulkan adalah dengan material grouting beton yang baik.

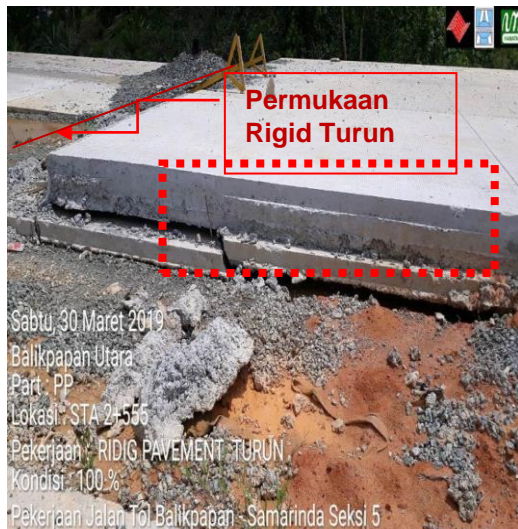
Gambar 4.6. Permukaan rigid turun pada rigid pavement Sta.2+555

Gambar 4.6 menunjukkan kerusakan yang terjadi pada rigid pavement di Sta. 2+555 yang berupa permukaan rigid pavement mengalami penurunan atau melengkung ke arah bawah dan sebagian menggantung. Kerusakan bagian rigid yang melengkung mempunyai dimensi lebar kurang lebih 30 cm sepanjang satu blok rigid sedangkan sebagian menggantung, akibatnya permukaan rigid tidak rata serta bagian rigid yang menggantung akan pecah. Kerusakan ini muncul akibat pelemahan daya dukung tanah, adanya genangan atau kubangan air sehingga subgrade terjadi penurunan. Penurunan yang terjadi pada subgrade tidak seragam/merata sehingga lapis agregate kelas A dan lean concrete mengalami penurunan dan dibagian lain air keluar membawa butiran tanah sehingga menyebabkan lean concrete pecah dan rigid menggantung.

Jenis kerusakan semacam ini digolongkan kerusakan struktural artinya daya dukung rigid berkurang/melemah yang lama kelamaan rigid akan pecah. Solusi yang diusulkan adalah pada bagian/daerah rigid yang melengkung di potong/bongkar

sedangkan bagian yang menggantung dibongkar sampai tanah dasar (subgrade). Galian tanah subgrade harus sampai bagian tanah dasar yang kering dan padat. Tanah yang basah diambil dan diganti dengan tanah yang kering dan baik. Selanjutnya dikerjakan kembali sesuai dengan gambar desain. Sebaiknya untuk menyatukan antara rigid lama dengan rigid baru perlu dipasang besi sebagai penyalur tegangan serta menggunakan bahan beton aditive untuk sambungan beton.

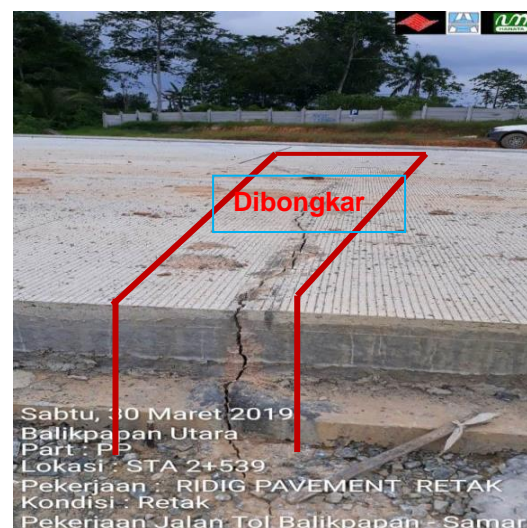
Gambar 4.7. Retak Melintang pada rigid pavement pada Sta.2+539

Gambar 4.7 menunjukkan keretakan arah transversal jalan di sta 2+539 pada jalur ambon. Jenis kerusakan ini jenis kerusakan struktural karena rigid pecah hingga tanah dasar. Kerusakan jenis ini sangat mempengaruhi daya dukung/kekuatan rigid dan lean concrete pecah maka lapis lean concrete tidak berfungsi dengan baik dalam memikul rigid. Lebar retakan 2 – 4 cm dan kedalaman hingga tanah dasar. Bila kerusakan ini dibiarkan terlalu lama maka air hujan akan masuk melalui celah dan masuk ke subgrade yang berakibat menurunnya daya dukung tanah. Kerusakan semacam ini bisa disebabkan oleh kurang padatnya tanah dasar serta kepadatan tanah

yang tidak seragam yang ditimbulkan karena kurang baiknya pelaksanaan.

Jenis kerusakan digolongkan dalam kerusakan struktural yang akan berpengaruh terhadap fungsi rigid dalam memikul beban lalu lintas sehingga bagian yang retak/pecah tersebut perlu dibuang/dibongkar. Pembongkaran dilakukan sampai tanah dasar dan diganti dengan material yang baru. Sebaiknya untuk menyatukan beton baru dengan beton lama dipasang besi penyaluran serta menggunakan bahan *aditive* beton merekatkan beton lama dengan beton baru.

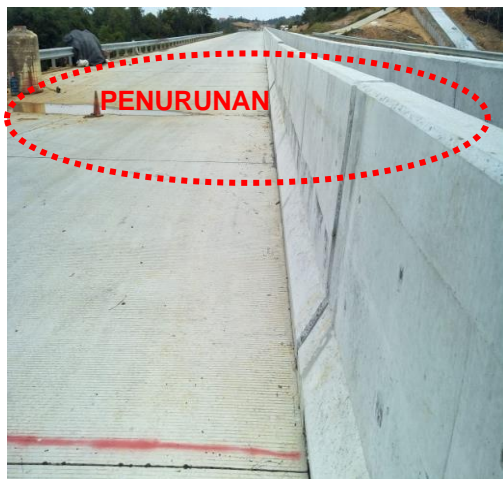
Gambar 4.8. Penurunan *rigid pavement* pada Sta.1+335

Gambar 4.8 menunjukkan kerusakan pada rigid di sta. 1+335 berupa turunya *rigid pavement* pada kedua ujung blok sehingga permukaan rigid tidak lagi rata tapi melengkung ke bawah sehingga sangat membahayakan pemakai jalan atau lalu lintas nantinya. Penurunan ini terjadi diujung pertemuan 2 blok rigid arah transversal jalan menarik 2 blok rigid di sampingnya sampai permukaan medium barrier tidak rata. Penurunan di lapangan hingga mencapai luasan hampir 4 blok rigid

beton dan dengan besarnya penurunan ujung sampai 25 cm. Hal ini disebabkan karena terjadinya penurunan tanah dasar akibat pemadatan yang kurang sempurna. Selain itu lokasi terjadinya penurunan sta. 1+335 terletak diantara struktur kaku yaitu struktur *box culvert* dan struktur *box traffic* yang sangat riskan terjadinya penurunan karena kesulitan untuk memadatkan tanah dengan baik dan sempurna.

Jenis kerusakan digolongkan dalam kerusakan struktural karena sudah berpengaruh terhadap *functional performance and structural performance* dan akan membahayakan pemakai jalan. Solusi yang diusulkan adalah dibongkar 4 blok rigid dan pembongkaran dilakukan hingga tanah dasar. Tanah dasar yang masih gembur atau basah digali dan diganti dengan tanah yang baik dan kering. Selanjutnya dikerjakan kembali dengan menggunakan material yang baru sesuai dengan gambar desain. Disarankan tanah dasar digali cukup dalam (sesuai hasil data bor-log) dan dipadatkan dengan baik.
