Analisa Patah Cover Body Sepeda Motor Menggunakan Simulasi Metode Elemen Hingga

Eko Saputra^{1*}, Rifky Ismail², Jamari²

Abstrak

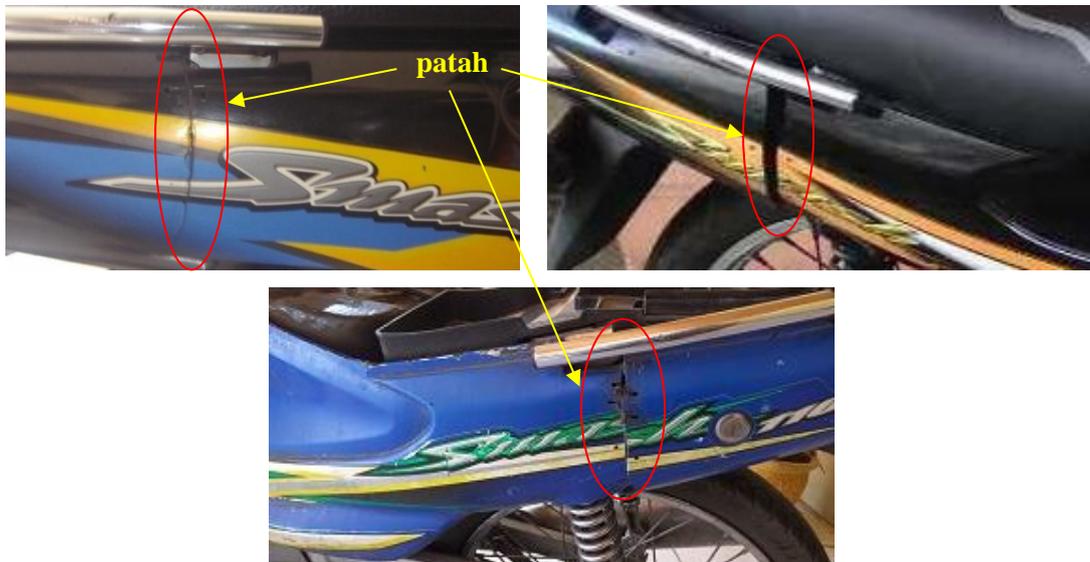
Gambar 1. Contoh *cover body* yang mengalami patah (*fracture*)

Pertama dimulai dengan observasi, untuk mencari data-data tentang patahnya *cover body* sepeda motor Suzuki Smash 110cc tahun pembuatan 2005. Observasi visual dilakukan pada tiga sepeda motor Suzuki Smash 110cc. Dari hasil observasi didapatkan data lokasi patah *cover body* yang sebagian besar berada pada daerah yang memiliki lekukan atau fillet seperti ditunjukkan dengan tanda panah pada Gambar 1, sedangkan material yang digunakan untuk *cover body* adalah jenis *polypropylene*.

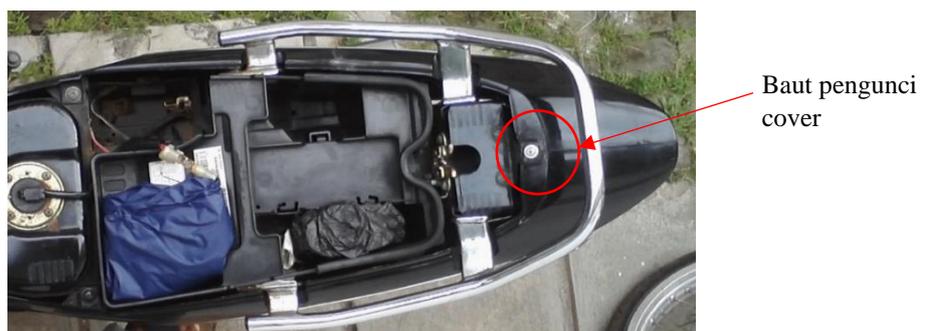
Kedua adalah prediksi kegagalan, dimana pada tahap ini dilakukan prediksi awal jenis kegagalan patah *cover body* tersebut, yaitu jenis kegagalan *creep*. Hal ini dapat terjadi karena adanya perubahan fluktuatif temperatur yang terjadi saat kondisi sepeda motor sedang parkir tanpa pelindung sehingga tersengat sinar matahari langsung. Kemudian karena adanya *cyclic loading* yang disebabkan oleh kondisi jalan yang tidak rata atau terjal dapat mengakibatkan getaran atau guncangan pada rangka dan *cover body*. Getaran atau guncangan ini diprediksi menjadi penyebab rusaknya bagian plastik yang terdapat pada baut pengunci yang berada pada bagian atas lampu belakang, dapat dilihat pada Gambar 4. Rusaknya bagian ini menyebabkan cover bagian belakang tidak terkunci sehingga posisi cover menjadi rentan untuk bergerak naik turun akibat getaran.

Gambar 4. Rusaknya plastik bagian baut pengunci cover

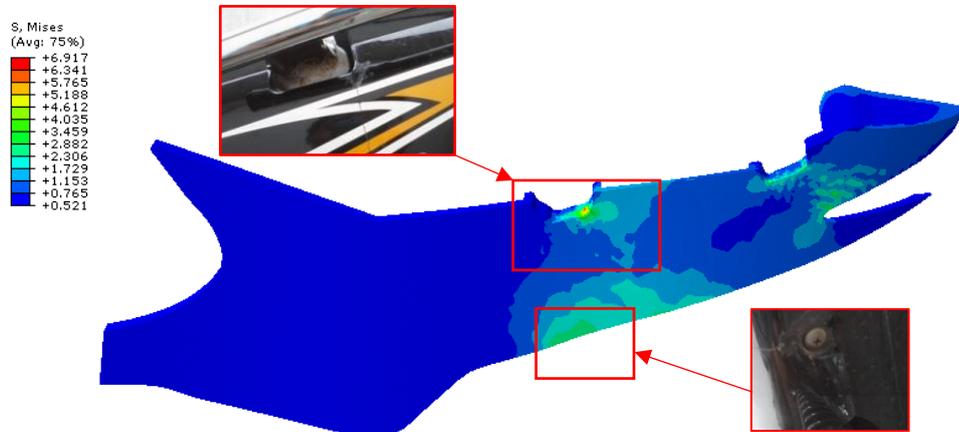
Lokasi konsentrasi tegangan dapat diketahui dengan melakukan simulasi menggunakan metode elemen hingga dan didapatkan hasil seperti pada Gambar 7. Tegangan von Mises yang terjadi pada simulasi ini masih dalam kondisi elastis.

Simulasi yang dilakukan tidak membahas tegangan luluh dan deformasi plastis karena fokus penelitian ini adalah lokasi konsentrasi tegangan akibat beban statis. Dapat terlihat kontur tegangan pada bagian *cover body* tersebut, dimana skala nilainya dapat dilihat pada legenda disampingnya. Dengan jelas bahwa lokasi terjadinya *initial crack* adalah seperti yang ditunjukkan dengan tanda panah, dan hal ini sesuai dengan kondisi *fracture* pada kenyataan.

Gambar 7. Lokasi konsentrasi tegangan pada *cover body* sepeda motor dengan beban statis
