Analisis Kegagalan Poros *Track Roller Bearing* pada Mesin Pembelah Bambu

Abstrak

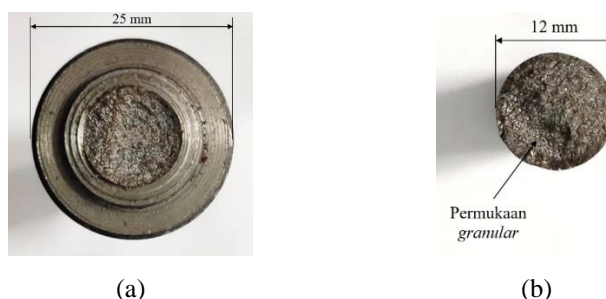
Gambar 3. Tampilan permukaan patahan poros bagian (a) patahan atas dan (b) patahan bawah

Hasil pengamatan visual terhadap permukaan patahan poros *track roller bearing* yang ditampilkan pada Gambar 3 (a) dan Gambar 3 (b) menunjukkan bahwa permukaan patahan poros bagian patahan atas dan patahan bawah memiliki tampilan *granular*, memantulkan cahaya, dan tampak terang. Berdasarkan hasil pengamatan visual, diketahui bahwa poros tidak mengalami penyempitan ukuran diameter maupun perubahan bentuk yang signifikan.

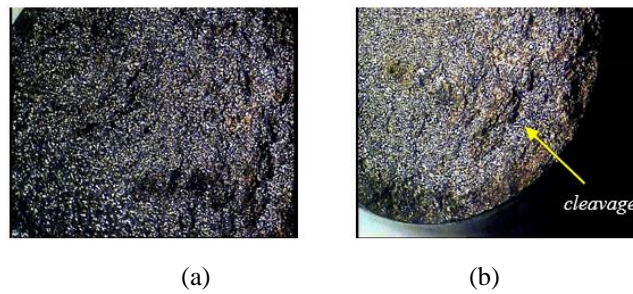
Gambar 4. Foto makro permukaan patahan bawah yang diamati menggunakan *stereo zoom microscope* dengan perbesaran lensa 10x pada (a) bagian tengah dan (b) bagian tepi

Tampilan permukaan patahan yang tampak lebih jelas diperoleh melalui hasil foto makro pada perbesaran lensa 10x menggunakan alat *stereo zoom microscope* yang ditunjukkan pada Gambar 4. Gambar 4 (a) menunjukkan tampilan permukaan patahan poros terbentuk dari susunan butiran-butiran kecil. Gambar 4 (b) menunjukkan adanya *cleavage* yang terbentuk pada permukaan patahan. Mekanisme *cleavage* pada butir-butir material logam menyebabkan terjadinya perpatahan *granular* pada material logam yang bersifat getas (*brittle*). Permukaan patahan memiliki tampilan yang terang atau memantulkan cahaya dan permukaannya datar [11]. Karakteristik patahan tersebut mengindikasikan bahwa poros *track roller bearing* mengalami patah getas atau yang sering disebut sebagai *brittle fracture* [3, 7, 14].

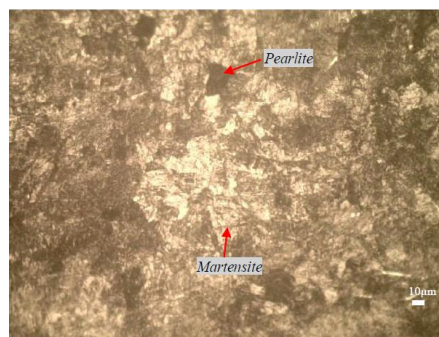
Gambar 5. Struktur mikro material poros *track roller bearing* yang patah pada perbesaran lensa 200x dengan etsa nital

Secara teoritis, struktur mikro baja AISI 1080 terdiri atas fasa *pearlite* sebagai fasa utamanya, namun hasil uji struktur mikro material poros *track roller bearing* menunjukkan hal yang berbeda. Struktur mikro poros *track roller bearing* yang patah terdiri atas fasa *martensite* dan *pearlite* sehingga dapat diasumsikan bahwa material poros telah menerima perlakuan panas sebelum proses fabrikasinya. Pernyataan tersebut didukung oleh hasil penelitian pendahuluan yang menyatakan bahwa struktur mikro yang terbentuk pada baja AISI 1080 hasil proses *quenching* dengan media pendingin oli adalah *martensite* dan *pearlite* dengan nilai kekerasan spesimen uji sebesar 334 HV [13]. Hasil uji kekerasan yang dilakukan terhadap patahan poros *track roller bearing* mendukung hasil uji struktur mikronya. Pengujian kekerasan metode Vickers dilakukan pada poros *track roller bearing* dengan jumlah pengambilan data sebanyak 5 titik indentasi. Hasil dari pengujian kekerasan material poros *track roller bearing* yang patah ditunjukkan pada Tabel 2. Rata-rata nilai kekerasan material poros tersebut yaitu 311,59 HV.

mesin pembelah bambu. Baja karbon tinggi AISI 1080 memiliki sifat material yang keras dan getas, perlakuan *quenching* yang diberikan meningkatkan nilai kekerasan material namun tingkat ketangguhannya menurun. Sifat material yang keras dan getas mengakibatkan material poros hanya mampu menyerap energi *impact* dalam jumlah yang kecil, dengan kata lain material poros yang patah tidak memiliki ketangguhan yang cukup untuk menahan beban kejut yang terjadi ketika proses pembelahan bambu berlangsung sehingga poros patah. Pemilihan baja AISI 1080 yang digunakan sebagai material poros *track roller bearing* tidaklah sesuai dengan ketentuan perancangan. Material standar yang sesuai untuk digunakan sebagai bahan pembuatan poros adalah baja ASSAB 705. Baja tersebut setara dengan baja AISI 4340 dan baja BOHLER VCN 150 [15, 16]. Perbaikan yang dapat dilakukan untuk menghindari terjadinya kasus kegagalan serupa sekaligus untuk meningkatkan kualitas poros *track roller bearing* adalah dengan melakukan pemilihan material substitusi dan perlakuan panas yang sesuai untuk material tersebut sehingga diperoleh sifat material yang memiliki nilai kekerasan dan ketangguhan yang baik supaya komponen poros *track roller bearing* memiliki umur pakai yang lebih lama.
