# APLIKASI METODE MODIFIKASI ICOLD UNTUK PENILAIAN KELAS RESIKO BENDUNGAN TAPIN

Rosmita Annisa<sup>1,\*</sup>, Ignatius Sriyana<sup>2</sup>, Sri Sangkawati<sup>2</sup>)

<sup>1</sup>)Balai wilayah Sungai Kalimantan III, Kementerian PUPR  
Jln. Yos Sudarso No.10, Kota Banjarmasin 70119

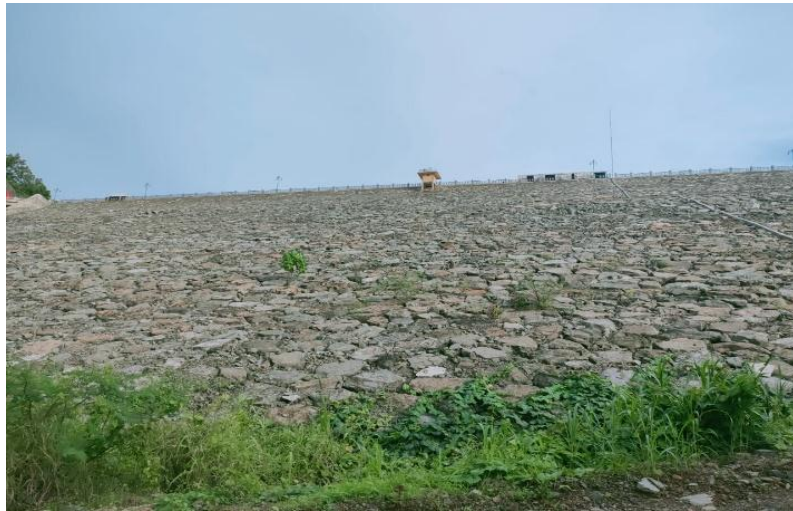
Inspeksi lapangan secara visual di Bendungan Tapin pada bulan Juni 2021. Hasil inspeksi lapangan menemukan beberapa defisiensi fisik yang terkait dengan stabilitas statis. Pada kaki lereng hilir terlihat beberapa rumput liar tumbuh dan ditemukannya retakan rambut pada dinding pelimpah sebelah kanan yang dapat dilihat pada Gambar 4 dan Gambar 5. Identifikasi masalah struktural pada bendungan Tapin yang terkait stabilitas statis dapat dilihat pada Tabel 4, dan penilaian resikonya dapat dilihat pada

No	Komponen / Sub Komponen	Masalah / Defisiensi	Faktor pengaruh / dampak	Usulan Perbaikan	Keterangan
1	Lereng hilir	Rumput tumbuh subur di kaki lereng hilir	Stabilitas	Pemeliharaan : pembersihan rumput dan pemantauan uiltment piezometer	
2	Bangunan Pelimpah	Retak rambut di dinding pelimpah	Stabilitas	Pemeliharaan : Penambalan dengan <i>sealant</i> dari mortar	Panjang ± 11 m , kedalaman bagian atas 1-2 cm, kedalaman bagian bawah 1-2 mm. Di antara sambungan sudah terpasang waterstop dan dowel

Gambar 4. Foto kondisi rumput pada kaki lereng hilir bendungan Tapin (BWS Kalimantan III, 2021)

1	Stabilitas	1.	Diindikasikan rumput tumbuh subur	Lereng hilir	-	-	1	-	1
			Rembesan di kaki lereng hilir						
		2.	Sepanjang ± 11 m , kedalaman bagian atas 1-2 cm, kedalaman bagian bawah 1-2 mm	Dinding Pelimpah	-	-	1	-	1
				Sub Total (1)	0	0	2	0	2
2	Banjir	-	-	Bangunan Pelimpah	-	-	-	-	0
				Bangunan pengeluaran	-	-	-	-	0
						Sub Total (2)	0	0	0
3	Gempa	-	-	-	-	-	-	-	0
						Sub Total (3)	0	0	0
					Total	0	0	2	2

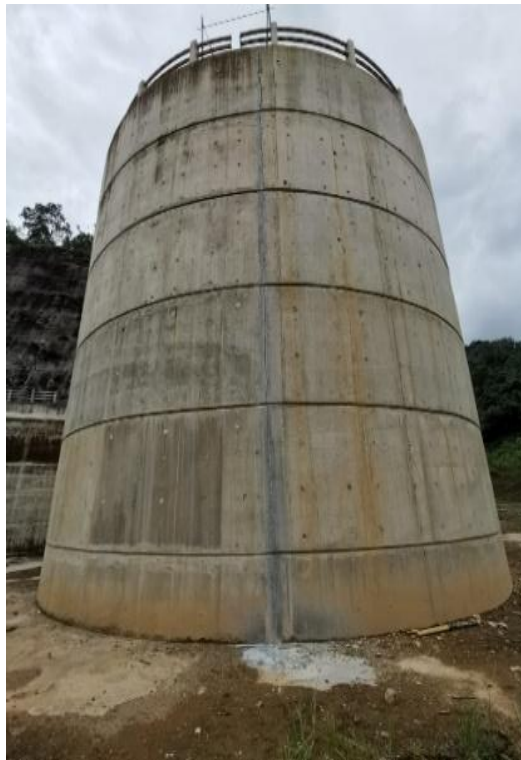
Gambar 5. Foto retak rambut pada dinding pelimpah bendungan Tapin (BWS Kalimantan III, 2021)
