# STUDI METODE PERKUATAN LERENG MENGGUNAKAN GEOMAT, *SHOTCRETE*, DAN *SOIL NAILING* (Studi Kasus: Lereng *Spillway* Bendungan Sadarwana Paket II Subang)

*The landslide of the upper slope in the excavation work of the spillway Sadawarna Dam Package II Subang occurred after rain, precisely at the STA location from 0+500 to 0+520. The purpose of the study was to compare soil reinforcement on the previous spillway slope using geomat and shotcrete with soil reinforcement using soil nailing. Based on soil data the spillway slope consists of two types of slopes, the upper slope consists of CL (BS:03) while the lower consists of ML (BS:04). The shear strength parameters C and Phi of both slope soils are quite high. Using Plaxis V.21, Slope/W and Seep/W, with C and Phi the slopes were found to be stable. However, in reality there was a landslide on the upper slope. Therefore, back analysis was performed by lowering the strength parameters of the top soil adjacent to the slope until the landslide was realized. The reinforcement used on the two slopes was different, the upper slope used geomat while the lower slope used shotcrete, then the geomat was changed to soil nailing. Two seasonal mod

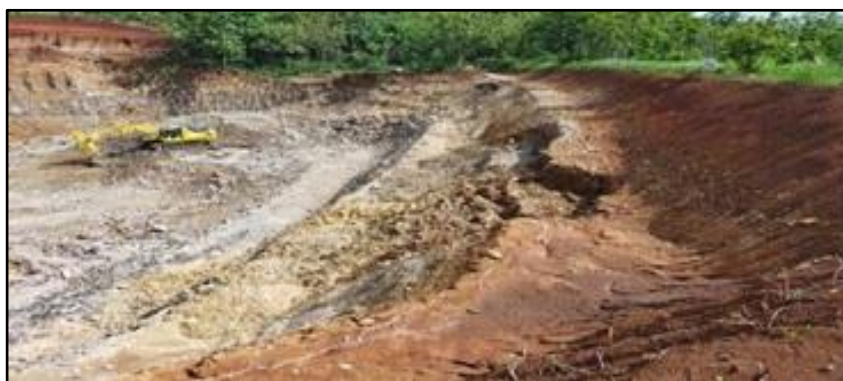
Dalam proses pelaksanaan proyek pembangunan Bendungan Sadawarna Paket II Subang terjadi kendala kelongsoran saat pekerjaan penggalian bangunan *spillway* bendungan. Longsor pada dua lereng galian bagian atas *spillway* tepatnya di lokasi sepanjang STA 0+500 s.d 0+520 terjadi setelah hujan. Terjadinya *sliding* tanah pada dua lereng bagian atas galian disebabkan oleh gerusan air

hujan, musim penghujan selama pekerjaan berlangsung mempengaruhi tingginya jumlah intensitas curah hujan terhadap kejenuhan air dalam tanah yang menginfiltrasi lereng selama hujan. Selain itu, pengaruh musim kering yang berkepanjangan juga bisa menyebabkan munculnya pori-pori atau rongga tanah sehingga terjadinya rekahan dan retakan pada tanah permukaan. Ketika intensitas curah hujan mengalami peningkatan, air akan

masuk melalui bagian tanah yang mengalami retakan dan akan terakumulasi di bagian lereng kemudian menimbulkan gerakan lateral.

Gambar 1. Kelongsoran lereng bagian atas *spillway*

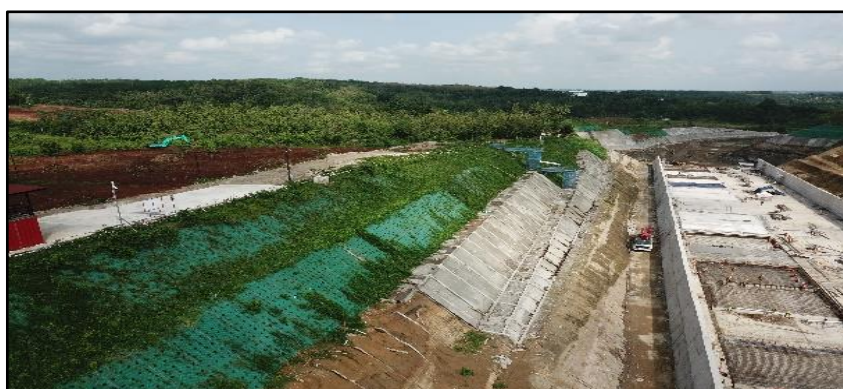
Gambar 2. Pengaplikasian Metode Geomat dan *Shotcrete*

atas dan *shotcrete* pada 4 lereng bagian bawah. Pengaplikasian metode tersebut dilakukan mulai dari STA 0+520 s.d 0+600 serta mengkombinasikan vegetasi yang ditanam diatas permukaan geomat.

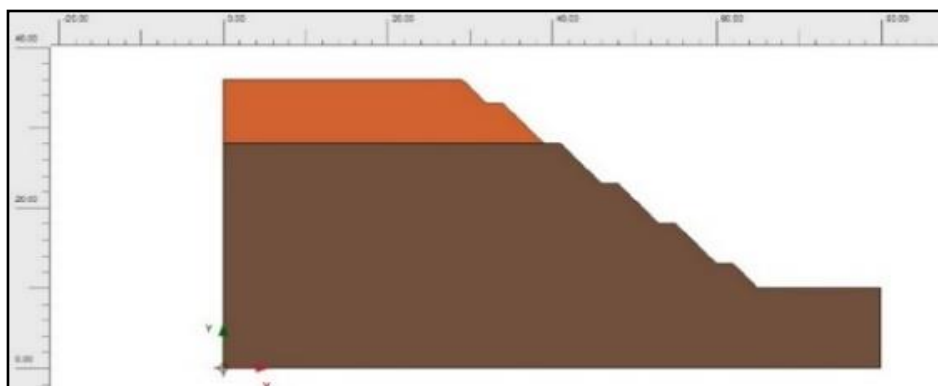
Stabilitas lereng eksisting dengan pemodelan Eksisting 1 untuk pemodelan utuh lereng dan Eksisting 2 untuk pemodelan sebagian lereng ditampilkan pada Gambar 3 dan Gambar 5. Dari hasil analisis menggunakan Plaxis V.21 dan Slope/W dari Geostudio 2012 dihasilkan nilai *safety factor* dari Plaxis V.21 untuk Eksisting 1 yaitu 3,54 dan Eksisting 2 yaitu 4,49.

Gambar 3. Modelling Eksisting 1 (SF = 3,54)

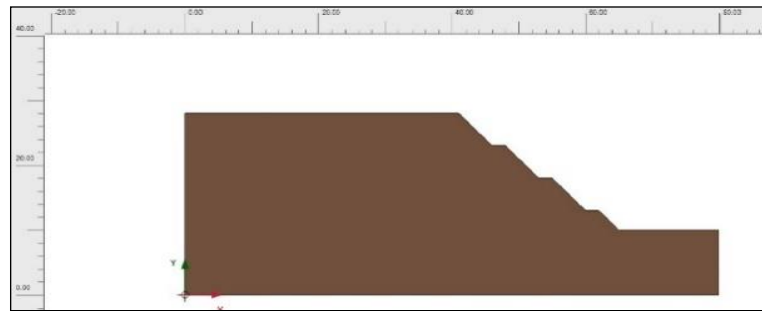
Gambar 4. *Modelling* Eksisting 2 ( $SF = 4,49$ )

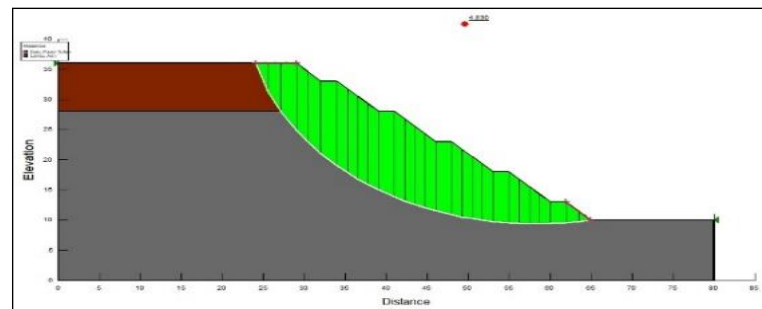
Sedangkan dari pemodelan menggunakan Slope/W dihasilkan nilai SF untuk pemodelan Eksisting 1 yaitu 4,83 dan Eksisting 2 yaitu 5,86.

Gambar 5. *Safety Factor* Eksisting 1 ( $SF=4,83$ )

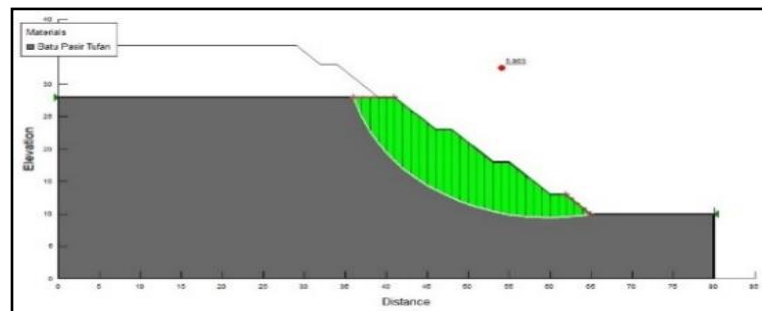
Gambar 6. *Safety Factor* Eksisting 2 ( $SF = 5,86$ )

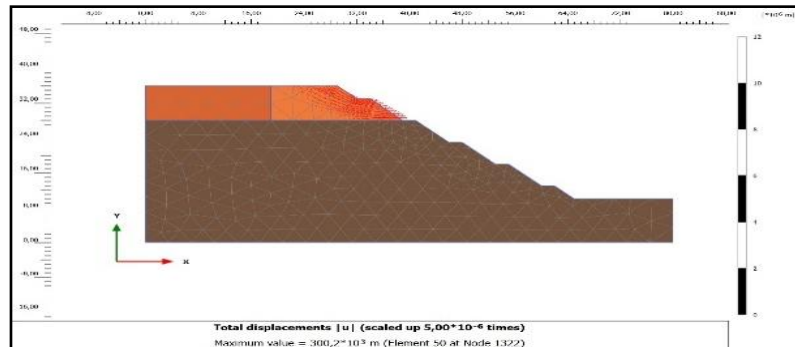
Tahap kedua, *slope stability back analysis* yaitu pemodelan kelongsoran pada dua lereng atas *spillway* akibat infiltrasi air hujan. Berdasarkan pemodelan Infiltrasi 1, Infiltrasi 2, dan Infiltrasi 3 (Tabel 2) menggunakan Plaxis V.21 diketahui nilai *safety factor* lereng tersebut yaitu 0,96; 1,18; 1,16 masing-masing. Sedangkan pemodelan menggunakan Slope/W dan Seep/W dari Geostudio diketahui nilai *safety factor* lereng yaitu 0,91; 1,07; 0,81. Gambar 7

adalah output Plaxis V.21, berdasarkan output tersebut diketahui 2 lereng atas dalam kondisi tidak aman hal tersebut bisa ditunjukkan dari gambar dengan nilai *safety factor*  $< 1,5$ . Selanjutnya Gambar 8 menampilkan pemodelan dan hasil *slope stability back analysis* menggunakan Seepage/W dan Slope/W dari Geostudio 2012. Output dalam gambar tersebut juga menunjukkan lereng tidak aman atau terjadi kelongsoran dengan besarnya nilai *safety factor*  $< 1,5$ .

Gambar 7. Modelling Infiltrasi 1 ( $SF = 0,96$ )

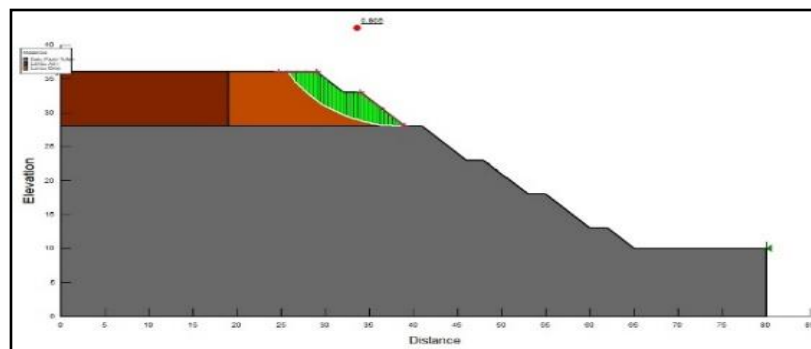
Gambar 8. Safety Factor Infiltrasi 1 ( $SF = 0,91$ )

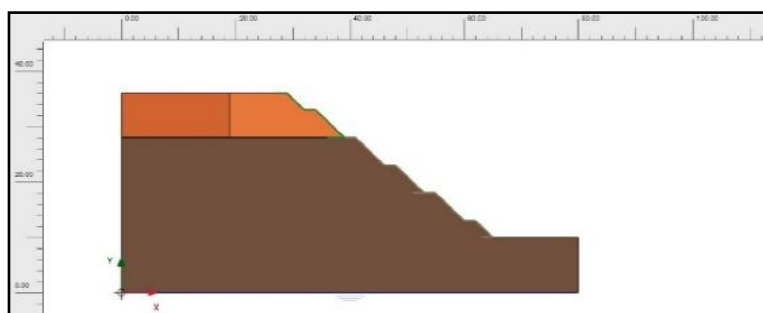
Pemodelan analisis perkuatan menggunakan hasil tahap *slope stability back analysis*, berdasarkan hasil pemodelan analisis Perkuatan 1, Perkuatan 2, dan Perkuatan 3 diketahui nilai *safety factor* lerengnya dalam Plaxis V.21 yaitu 0,94; 1,16; 1,14. Sedangkan hasil analisis menggunakan Slope/W dari Geostudio 2012 diketahui nilai *safety factor* lereng adalah 0,94; 1,06; 0,83. Gambar 9 adalah salah satu output model menggunakan Plaxis V.21, berdasarkan output gambar tersebut dilihat masih terjadi longsor pada 2 slope bagian atas meskipun sudah diberikannya perkuatan menggunakan Geomat dan ditinjau hasil nilai *safety*

Gambar 9. Modelling Perkuatan 1 ( $SF = 0,94$ )

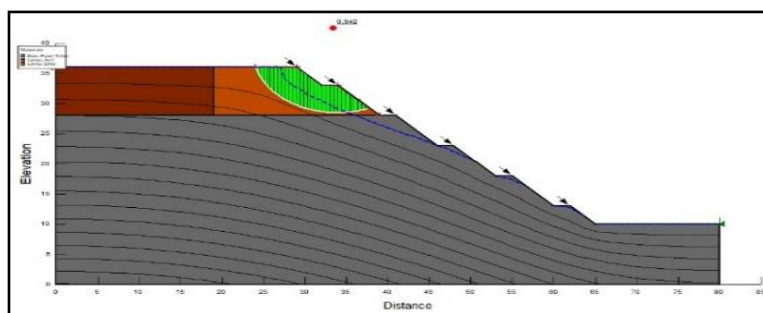
*factor* nya masih  $< 1,5$ . Kemudian Gambar 10 merupakan salah satu pemodelan dan hasil analisis lereng perkuatan menggunakan Slope/W dari Geostudio 2012. Pada output tersebut juga disimpulkan bahwa 2 *slope* bagian

atas masih belum aman meskipun sudah menggunakan perkuatan Geomat, hal tersebut dilihat dari hasil nilai *safety factor* nya yang masih  $< 1,5$ .

Gambar 10. Safety Factor Atas ( $SF = 0,94$ )

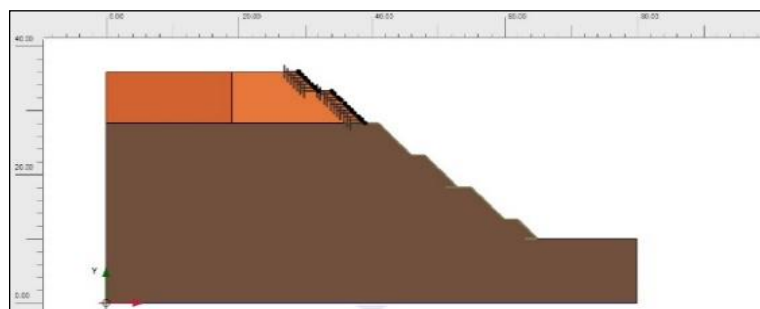
Gambar 11. Modelling Soil Nailing 1 ( $SF = 1,66$ )

Meninjau dari hasil analisis perkuatan yang digunakan pada lereng atas *spillway* diketahui nilai *safety factor* dibawah persyaratan lereng aman ( $SF < 1,5$ ) atau masih rawan terjadinya kelongsoran. Peneliti kemudian melakukan alternatif penambahan metode perkuatan menggunakan *soil nailing* terhadap 2 lereng atas *spillway* dengan parameter data pada Tabel 3. Berikut merupakan pemodelan dan hasil analisis penambahan perkuatan *soil nailing* pada 2 *slope* bagian atas lereng menggunakan Plaxis V.21 (Tabel 2), seperti yang ditampilkan pada Gambar

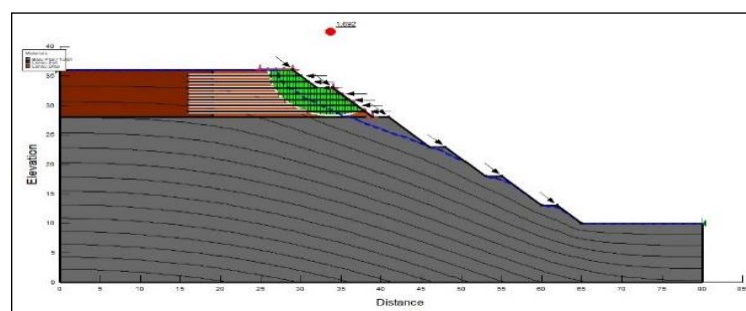
Gambar 12. Safety Factor Atas ( $SF = 1,69$ )

11. Kemudian berikut merupakan pemodelan dan hasil analisis penambahan perkuatan *soil nailing* menggunakan Slope/W (Tabel 2), seperti yang ditampilkan pada Gambar 12. Berdasarkan hasil analisis terhadap lereng *spillway* menggunakan bantuan aplikasi Plaxis V.21 dan Geostudio 2012 diketahui mulai tahap analisis lereng eksisting atau lereng sebelum terjadinya longsor keseluruhan mempunyai nilai *Safety Factor* diatas persyaratan lereng aman ( $SF > 1,5$ ) atau bisa dikatakan bahwa lereng aman.
