STUDI KERETAKAN GEDUNG DAN AKSES JALAN KAMPUS POLITEKNIK PEKERJAAN UMUM DI KOTA SEMARANG

Keywords: *building cracks, access roads, land subsidence, forensic engineering*

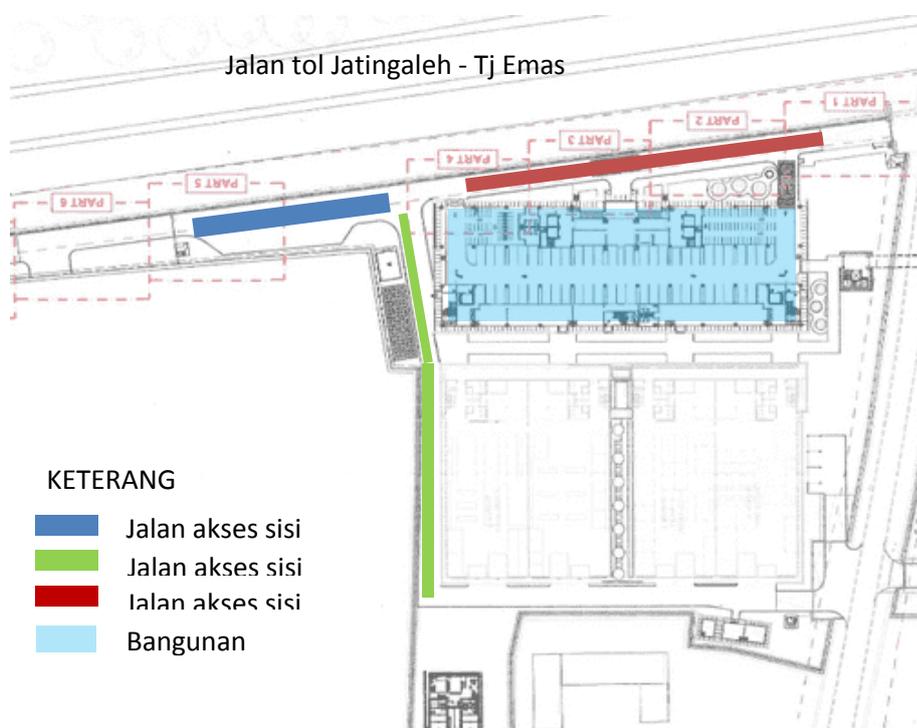
Secara visual kerusakan jalan akses berupa retak garis dan ambles pada bagian sisi timur, selatan, dan utara seperti terlihat pada gambar 1.

Gambar 1. Kerusakan jalan akses sisi utara, timur, dan selatan

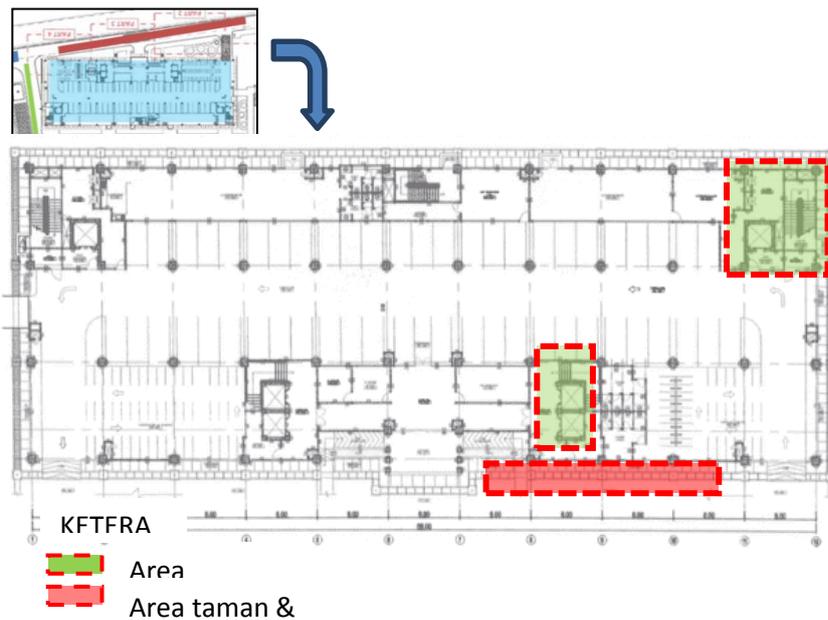
Secara visual kegagalan pada bangunan gedung terlihat munculnya retakan pada dinding area lift C-E/9 dan A-B/11 dan

koridor tangga seperti terlihat dalam gambar 2. Keretakan membentuk pola diagonal yang terjadi pada pasangan dinding bata ringan. Pola keretakan diagonal teramati dalam pola yang sama mulai dari lantai 1 hingga lantai 5.

Gambar 2. Kerusakan bangunan gedung kelas

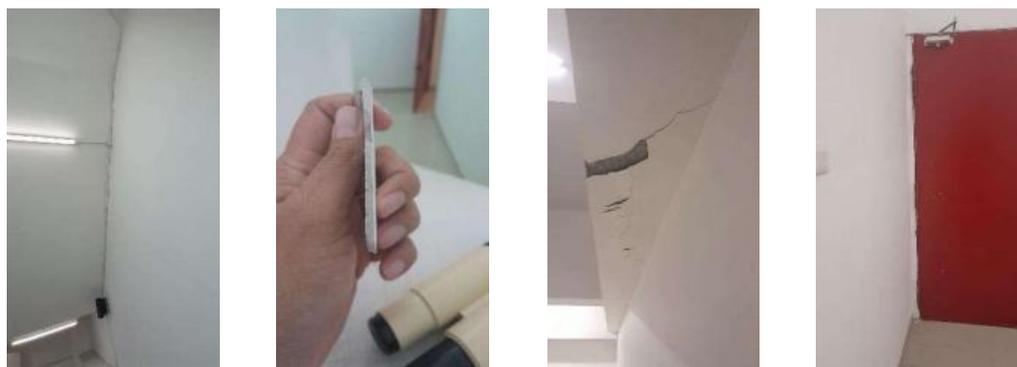
Identifikasi kerusakan Gedung kelas PPU difokuskan pada area lift hingga tangga darurat sisi utara dan area lift gerbang utama gedung kelas (lihat pada gambar 3). Pengambilan sampel dilakukan pada bagian yang retak baik berupa acian atau plesteran dan dilakukan pengukuran pada bagian

tersebut yang memiliki tebal 2-3 mm. Hasil identifikasi kerusakan secara umum luas retakan sebesar 19,34 m² yang dikategorikan sebagai kerusakan arsitektural atau dangkal dan tidak menunjukkan efek yang parah namun merusak estetika bangunan. Jika melihat pada lebar dan kedalaman retak <3 mm maka kerusakan tersebut dan posisi keretakan yang muncul tidak mengindikasikan adanya hal-hal yang membahayakan struktur bangunan secara keseluruhan (Permen PU Nomor 16/PRT/M/2010), namun menimbulkan ketidaknyamanan bila dilihat dari segi estetika.

Gambar 3. Kerusakan pada dinding bangunan gedung kelas

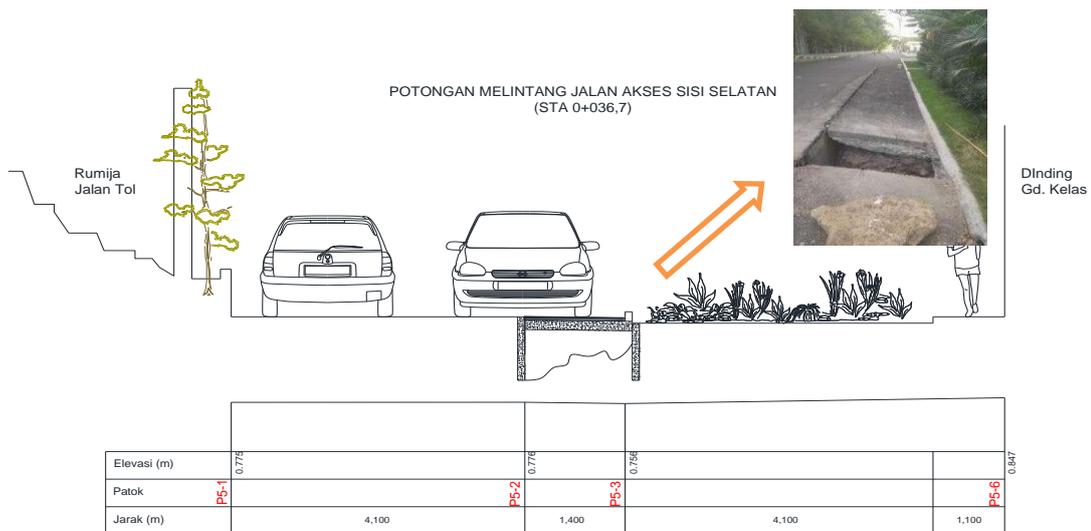
Identifikasi kerusakan jalan akses difokuskan pada sisi utara, timur dan Selatan dengan luas area sebesar 2.190 m². Kerusakan yang terlihat pada jalan akses terkonsentrasi pada 2 jenis yaitu jalan amblas dan retak memanjang dan melintang jalan. Pola kerusakan jalan dapat dilihat dalam gambar 4 dimana pada bagian bawah perkerasan terdapat lubang akibat kondisi tanah dasar yang hilang sedang pada bagian tepi diapit oleh dinding

beton U-Ditch. Dari pola ini, hilangnya tanah dasar kemungkinan dari 2 kondisi yaitu tanah dasar mengalami penurunan atau sifat tanah timbunan yang halus sehingga tanah terbawa arus air. Namun dari pengamatan tidak ditemukan kondisi jembul pada area lain yang berasal dari pergerakan material timbunan. Dalam hal ini kemungkinan bahwa tanah timbunan mengalami penurunan masuk ke tanah dasar menjadi lebih dominan.

Gambar 4. Kerusakan pada jalan akses

Hasil identifikasi menunjukkan bahwa pada area jalan akses di sekitar gedung kelas mengalami kerusakan ambles dengan kategori dangkal seluas 223,5 m² (10,2%) dan retak mayor seluas 0,84 m² (3,8%) (gambar 4). Secara keseluruhan jalan yang rusak sedang sekitar 11% atau tingkat kemantapan jalan 89%.

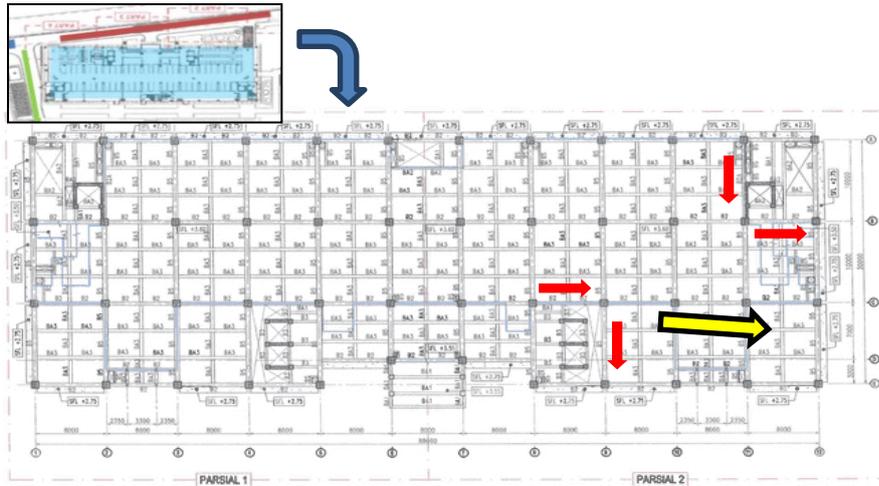
Hasil pengukuran elevasi, beberapa balok menunjukkan beda elevasi tepi-tepi antara 1,2 – 16,2 cm. Hal ini memunculkan dugaan bahwa terjadi penurunan pondasi tiang pancang atau pelaksanaan yang kurang sempurna. Pendapat pertama lebih memungkinkan terkait kerusakan pada area gedung kelas, sedangkan pendapat kedua tidak terbukti karena top elevasi dari kolom tetap sama. Pola penurunan tanah pada area utara gedung kelas digambarkan dalam bentuk panah (gambar 5) sehingga ujung panah menunjukkan elevasi yang lebih rendah.

Gambar 5. Pola penurunan struktur bangunan gedung

Pola denah panah merah menunjukkan penurunan eksisting struktur ke arah barat dan utara, pada kondisi di masa mendatang pola penurunan akan lebih cenderung ke arah utara (panah kuning pada gambar 6). Kondisi ini wajar karena utara kampus gayamsari berupa genangan air atau rawa tanpa perkuatan sedangkan di sisi barat berbatasan

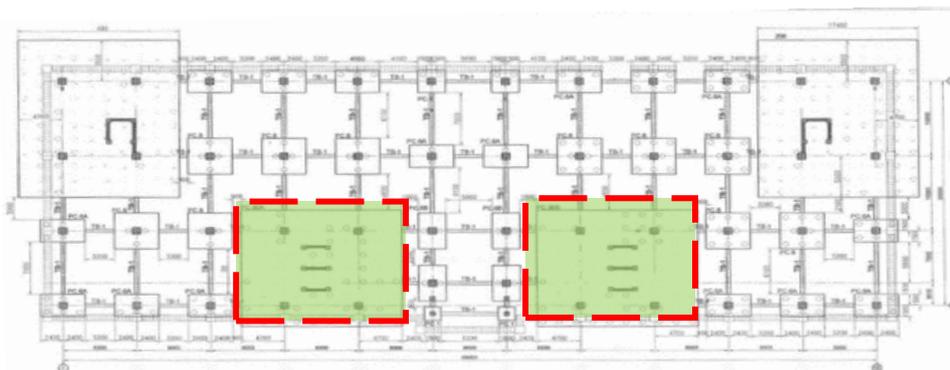
dengan konstruksi jalan tol yang sudah stabil, Penempatan arah struktur shearwall pada area lift C-E/8-9 menjadi keputusan yang tepat (gambar 6). Konstruksi pondasi pada Gedung kelas menggunakan tiang pancang dengan kedalaman 35-40 m bahkan melebihi tinggi seluruh bangunan Gedung.

Gambar 6. Denah pondasi struktur bangunan gedung

Posisi area lift dan shaft kebakaran terlihat dirancang sangat aman Dimana konstruksi pondasi menggunakan pondasi menerus atau matt foundation yang didukung oleh

konstruksi tiang pancang dibawahnya hingga menyentuh tanah keras. Kedalaman tiang pancang yang digunakan bahkan lebih dari tinggi keseluruhan Gedung kelas. As 10

menjadi Lokasi yang rawan penurunan di masa mendatang melihat dari berkurangnya Tingkat kekakuan dari pondasi yang ada. Melihat hasil pengukuran beda elevasi maka penurunan yang terjadi merupakan penurunan sesaat dan penurunan primer.

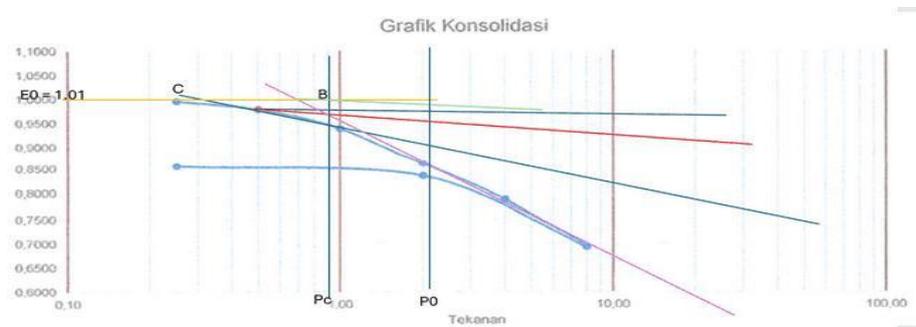
Dengan nilai LL tanah dasar 20 maka nilai C_c ada di sekitar 0,09. Hasil uji konsolidasi tanah dasar pada area gedung kelas PUtech dapat dilihat dalam gambar 7.

Gambar 7. Uji konsolidasi tanah pada tanah dasar kampus PUtech

Berdasarkan grafik konsolidasi pada gambar 8 nilai C_c nilai analitik adalah 0,08. Berikut ini analisis kemungkinan penurunan yang terjadi karena timbunan diatas tanah lunak. Berdasarkan data perencanaan dimana tinggi tanah timbunan (tanah ex banjair kanal timur) setinggi 1,5 m dan kedalaman tiang pancang sebesar 40 m pada daerah lempung maka nilai potensi penurunan yang mungkin terjadi karena tanah timbunan sebesar 0,4 m.
