# ANALISIS KESELAMATAN LALU LINTAS DI AREA SIMPANG BAWEN

Eleonora Jade Marsha Lita<sup>1,\*</sup>, Bagus Hario Setiadji<sup>1</sup>, Bambang Haryadi<sup>2</sup>

<sup>1</sup>*Departemen Teknik Sipil Fakultas Teknik, Universitas Diponegoro, Jl. Prof. Soedarto, SH, Kampus UNDIP Tembalang, Semarang, Indonesia 50275*

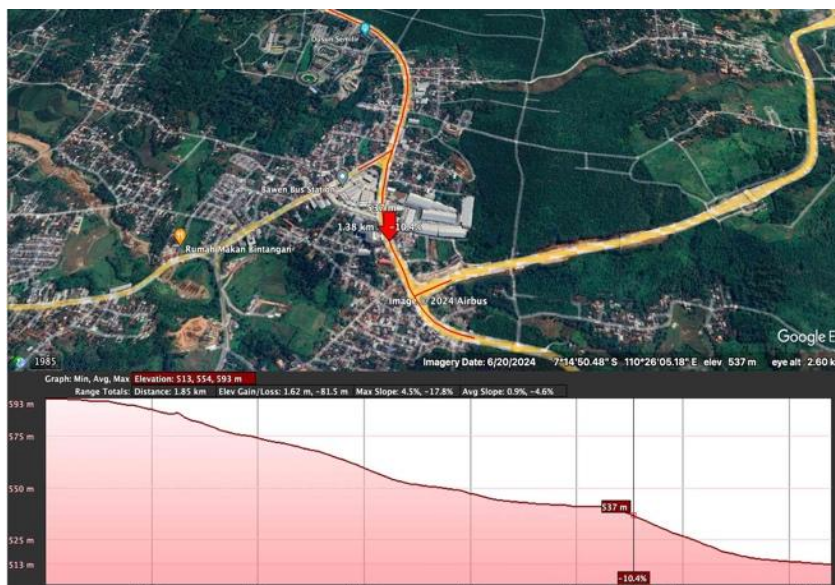
Gambar 2. Kelandaian Memanjang Area Simpang Bawen  
(Sumber : Google Earth Pro, 2024)

Berdasarkan hasil penelitian, kecelakaan lalu lintas lebih sering terjadi pada ruas jalan turunan Semarang – Bawen. Hal tersebut disebabkan oleh medan jalan yang berupa turunan dan tikungan yang curam. Kelandaian memanjang jalan area Simpang Bawen dapat dilihat pada Gambar 2 di bawah.

Pada ruas jalan turunan, pengemudi cenderung mengendarai kendaraannya dengan kecepatan tinggi. Kendaraan yang berjalan dengan kecepatan terlalu tinggi akan sulit untuk dikendalikan, terlebih jika kondisi jalan tidak rata dan banyak mengalami kerusakan. Tabel 2 mengungkapkan bahwa kecelakaan pada turunan Semarang – Bawen paling banyak terjadi di Zona C. Adanya simpang Tiga Bawen pada Zona C menyebabkan lokasi tersebut banyak terjadi konflik lalu lintas yang disebabkan oleh perbedaan kecepatan kendaraan yang melintas di jalan utama yang biasanya lebih tinggi dari pada kendaraan yang akan belok atau keluar dari samping, kesalahan antisipasi pergerakan kendaraan lain,

dan penyalipan yang tidak aman. Zona D merupakan wilayah dengan angka kecelakaan tertinggi kedua dan kendaraan berat (HV) terbanyak yang terlibat. Penyebab kecelakaan terbanyak pada kendaraan berat di Zona D adalah rem blong, yang terjadi akibat kondisi geometri jalan yang berupa turunan panjang, sehingga pengemudi cenderung melakukan pengereman secara terus-menerus yang dapat menyebabkan kondisi rem kendaraan *overheat* dan menyebabkan rem blong.

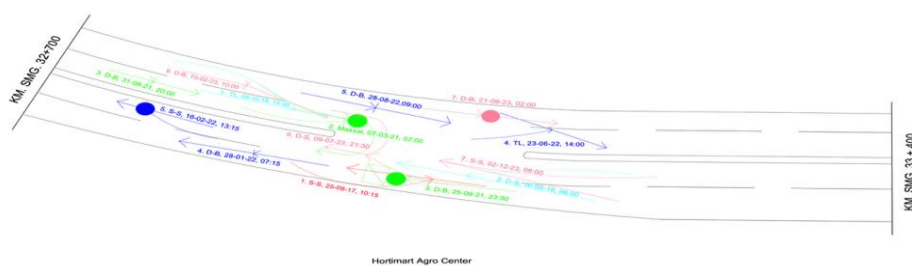
Gambar 3. Diagram Tabrakan Zona A1  
(Sumber : Olah Data, 2024)

kendaraan yang melambat atau melakukan pengereman pada saat akan berputar balik di Zona A1 dan Zona A2 menyebabkan tipe kecelakaan yang sering terjadi di area tersebut adalah tabrakan depan – belakang.

Pada Zona A1, mayoritas kecelakaan lalu lintas berupa tabrakan samping – samping yang disebabkan karena karakteristik jalannya yang memiliki *U-turn*, sehingga banyak konflik lalu lintas akibat dari kendaraan yang melakukan pergerakan berpindah lajur. Pada Zona A2 yang memiliki karakteristik jalan serupa dengan Zona A1 hanya terjadi satu

1. Menutup *U-turn* pada Zona A1 dan Zona A2 guna menghilangkan konflik antar kendaraan yang terjadi akibat manuver atau pergerakan kendaraan yang melambat atau hendak berhenti pada *U-turn* dan mempertahankan Zona B dengan penyesuaian rambu-rambu lalu lintas.

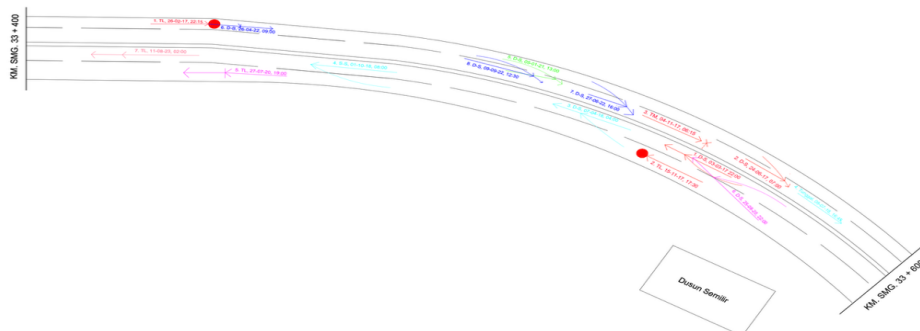
Gambar 4 Diagram Tabrakan Zona B  
(Sumber : Olah Data, 2024)

Pada Zona B, tipe kecelakaan yang paling banyak terjadi adalah tabrakan depan – samping yang dipengaruhi oleh karakteristik jalan yang berupa turunan dengan tikungan yang tidak terlalu curam dan

keberadaan *U-turn* yang terletak di zona sekitarnya, yaitu Zona A1 dan Zona A2, di mana banyak kendaraan yang melakukan manuver berupa pindah lajur untuk menghindari atau mendahului kendaraan yang berniat untuk berputar balik. Banyaknya

Tipe kecelakaan yang paling sering terjadi di Zona B adalah tabrakan depan – samping dan tabrak lari. Tabrak lari dapat terjadi akibat kurangnya kesadaran pengemudi akan pentingnya keselamatan berlalu-lintas, perasaan takut dan panik, sehingga memilih untuk melarikan diri. Kondisi jalan atau lingkungan dengan penerangan yang kurang memadai, sepi, dan tidak adanya kamera pengawas dapat mendukung terjadinya tabrak lari. Kecelakaan yang terjadi di area Simpang Bawen mayoritas terjadi akibat perilaku berkendara yang tidak beri prioritas, seperti tidak mengutamakan pejalan kaki, tidak mengutamakan kendaraan yang memiliki hak utama, tidak memberikan sinyal atau tidak mengalah pada saat berbelok atau berputar balik, dan tidak memberikan jalan pada kendaraan yang hendak masuk atau keluar dari objek di sekitar jalan yang merupakan kawasan pemukiman, industri,

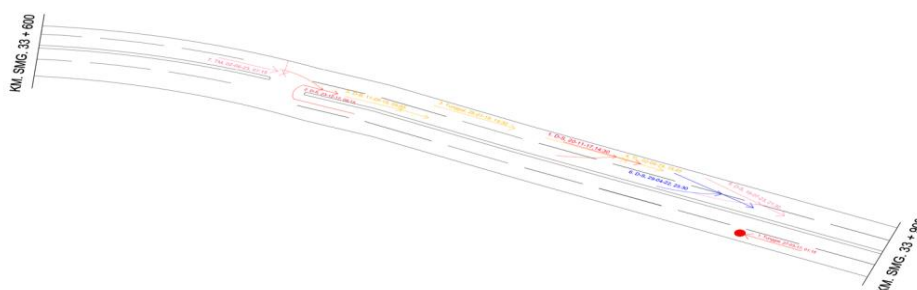
Gambar 5. Diagram Tabrakan Zona A2  
(Sumber : Olah Data, 2024)

kecelakaan berupa kecelakaan tunggal yang disebabkan oleh pengemudi yang kelelahan dan mengantuk hingga menabrak tiang. Tidak adanya fasilitas perlambatan kecepatan kendaraan seperti *rumble strips* pada Zona A1 dan Zona A2 menambah risiko terjadinya kecelakaan lalu lintas. Adanya *rumble strips* bertujuan untuk memaksa pengemudi kendaraan memperlambat laju kendaraannya untuk mengantisipasi potensi konflik lalu lintas pada *U-turn*.

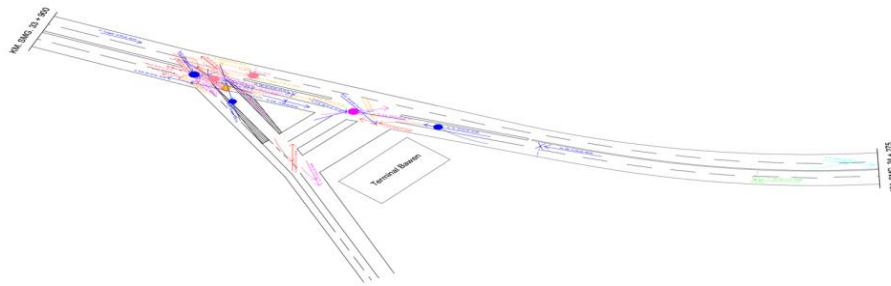
Gambar 6. Diagram Tabrakan Zona C  
(Sumber : Olah Data, 2024)

Berdasarkan hasil analisis pada Tabel 3, angka kecelakaan yang terjadi pada ruas jalan tanjakan arah Bawen – Semarang lebih rendah karena pada kondisi jalan menanjak, pengemudi cenderung mengendarai kendaraan dengan kecepatan rendah dan lebih berhati-hati. Zona C merupakan zona dengan angka kecelakaan tertinggi dan sebagian besar merupakan tipe kecelakaan tabrak depan – samping yang bisa terjadi akibat perilaku pengemudi yang tidak saling berbagi ruang dan waktu pada persimpangan, sehingga menyebabkan konflik antar kendaraan. Pada Zona D yang merupakan lokasi kedua dengan angka kecelakaan tertinggi, tipe kecelakaan yang paling sering terjadi adalah tabrakan samping-samping yang disebabkan oleh faktor pengemudi yang mengalami penurunan konsentrasi, mengantuk, dan tidak menaati rambu lalu lintas atau marka jalan, sehingga menyebabkan pengemudi salah dalam pengambilan keputusan dan antisipasi terhadap pergerakan kendaraan lain.

jalan dengan nilai rata-rata kelandaian memanjang jalan sebesar 2,58% dan kemiringan melintang badan jalan sebesar 2%. Aktivitas sisi jalan pada Zona C tinggi berupa kendaraan berhenti/parkir, kendaraan bergerak melambat, kendaraan keluar/masuk dari/ke sisi jalan, dan pejalan kaki. Hal tersebut disebabkan oleh adanya hambatan samping jalan yang tinggi karena terdapat permukiman, toko, tempat makan, bank, pom bensin, tempat ibadah, dan Terminal Bawen. Pada Zona D, terdapat simpang berkaki tiga dengan sinyal APILL, yaitu Simpang Exit Tol Bawen yang terletak pada ruas jalan tanjakan dan turunan dengan kelandaian jalan sebesar 10,4%. Jarak Simpang Exit Tol Bawen dengan Simpang Tiga Bawen adalah 600 m, terdapat fasilitas pejalan kaki berupa trotoar dan *zebra cross* tanpa APILL. Hambatan samping jalan di sekitar Zona D adalah pertokoan dan permukiman, dengan bahu jalan yang sering digunakan untuk berhenti atau parkir, terutama kendaraan-kendaraan besar seperti truk kontainer yang mengindari larangan waktu berkendara.

3. Pemasangan APILL pada area Simpang Tiga Bawen untuk mengatur lalu lintas kendaraan-kendaraan yang tidak melewati *flyover* agar dapat menghilangkan konflik lalu lintas.

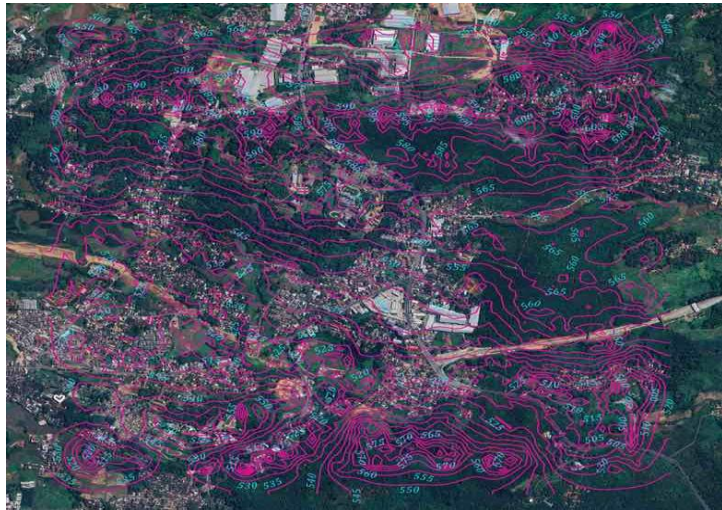
Gambar 8. Peta Topografi Area Simpang Bawen  
(Sumber : Olah Data, 2024)

Peta kontur atau topografi wilayah dibuat dengan bantuan aplikasi Google Earth Pro dan QGIS. Zona A1 dan Zona A2 memiliki karakteristik jalan yang cukup serupa. Zona A1 merupakan kawasan dengan hambatan samping jalan tinggi karena merupakan kawasan permukiman, komersial, perkantoran, dan objek wisata. Terdapat *U-turn* yang berada tepat di seberang Hortimart Agro Center yang menyebabkan banyaknya konflik lalu lintas karena adanya perlambatan atau pergerakan dari kendaraan. Rata-rata kelandaian memanjang pada Zona A1 adalah 0,61% dengan kemiringan melintang badan jalan sebesar 3,80%, dan bahu jalan sering digunakan tempat parkir truk-truk kontainer. Kondisi marka jalan di Zona A1 sudah pudar, rambu kurang memadai, dan tidak ada fasilitas pejalan kaki. Sedangkan pada Zona A2, terdapat *U-turn* yang terletak pada belokan menuju permukiman warga dan sebuah pabrik/industri. Banyaknya kendaraan

yang keluar atau masuk menuju badan jalan menyebabkan konflik lalu lintas terjadi di lokasi tersebut. Kondisi jalan pada Zona A2 berupa turunan dan tanjakan yang panjang dengan kelandaian sebesar 6,88% dan kemiringan melintang jalan sebesar 2% dengan fasilitas pencahayaan yang kurang memadai.

Zona B merupakan ruas jalan berupa tikungan yang terletak pada turunan dan tanjakan pangang dengan kelandaian memanjang jalan sebesar 4,92% dan kemiringan melintang jalan 3,8%. Kondisi marka jalan dan pagar pengaman di sekitar lokasi sudah pudar, tidak utuh, dan tidak ada pemisahan atau pengaturan terhadap aliran kendaraan. Zona B merupakan daerah permukiman, komersial, dan memiliki objek wisata Dusun Semilir, halte BRT, serta tidak memiliki fasilitas pejalan kaki atau penyeberangan jalan. Pada Zona C, terdapat simpang berkaki tiga yang terletak pada turunan dan tanjakan
