KAPASITAS PANEL RUMAH INSTAN SEHAT BAJA RINGAN (RISBARI)

Budi Hamdani^{1,*}, Iman Satyarno¹, Henricus Priyosulistyo¹

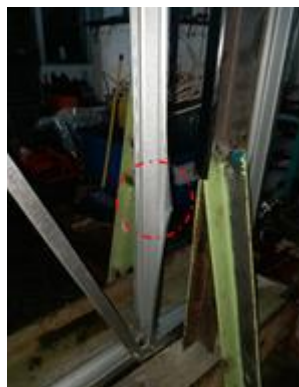
Jenis kerusakan panel PC75-S-E-01 ditampilkan pada Gambar 8. Gambar 8.a menunjukkan kerusakan *local buckling* (tekuk lokal) (Piyawat & Ramseyer, 2013), pada kolom tengah panel. Tekuk lokal timbul akibat panel menerima beban dorong pada siklus 12 (perpindahan negatif 52

mm). Kerusakan yang terjadi tidak permanen. Saat beban diturunkan, geometri penampang kolom kembali kebentuk semula. Gambar 8.b menampilkan kerusakan *tearing of flens* (robek pada sayap profil) (Yu & LaBoube, 2010). Robek pada sayap profil timbul akibat transfer beban lateral panel yang ditahan *bracing*. Hal tersebut merobek sayap balok bawah saat siklus 18 (perpindahan negatif 72

a. Tekuk lokal

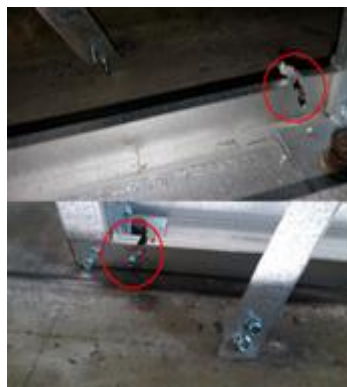
mm). Kerusakan robek sayap profil menurunkan kapasitas beban lateral 2.97 kN menjadi 0.60 kN. Gambar 8.c menampilkan kerusakan *distortional buckling* (tekuk distorsi) (Piyawat & Ramseyer, 2013). Tekuk distorsi terjadi pada balok bawah, kerusakan permanen saat siklus 12 (perpindahan positif 52 mm) pada sisi sayap yang terhubung dengan *strap bracing*.

b. Robek pada sayap profil

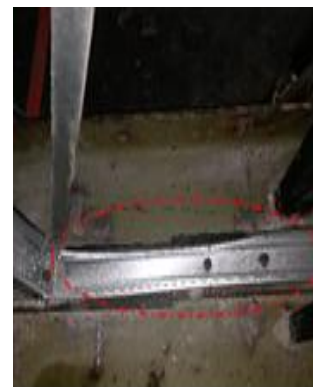
c. Tekuk distorsi

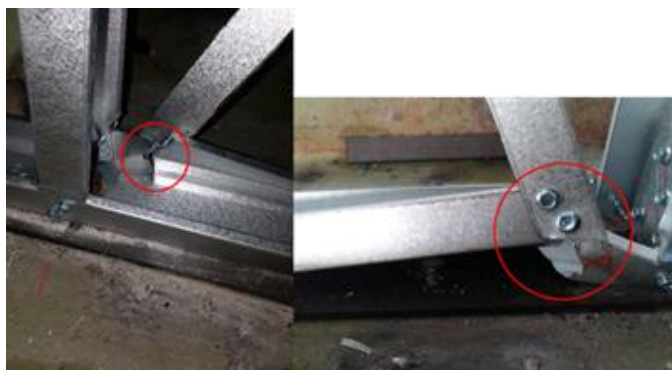
Gambar 8.d dan Gambar 8.e menampilkan kerusakan *tearing of flens and web* (robek pada sayap dan badan profil) (Yu & LaBoube, 2010). Kerusakan terjadi akibat transfer beban *strap bracing* menuju sayap balok bawah. Jenis kerusakan robek sayap dan badan lebih menentukan kapasitas lateral panel. Kerusakan robek sayap

dan badan akibat sekrup penyambung tidak terlepas saat transfer beban lateral. Pada pembebanan siklus berikutnya sekrup semakin merobek elemen badan pada balok bawah. Panjang robek pada kerusakan ini semakin bertambah seiring penambahan pembebanan siklus hingga panel runtuh.

(d) robek pada sayap dan badan profil (e) robek pada sayap dan badan profil
 Gambar 8. Kerusakan yang terjadi pada panel PC75-S-E-01

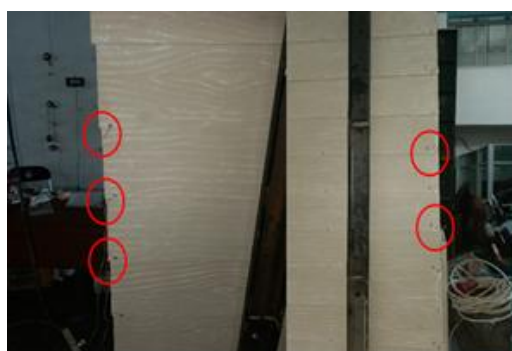
a. sekrup miring dan pecah pada dinding

Jenis kerusakan pada panel PC75-S-E-02 ditampilkan pada Gambar 9. Gambar 9.a menampilkan kerusakan *tilt and crack* (Yu & LaBoube, 2010) atau sekrup terungkit serta papan grc mengalami retak pecah. Kerusakan *tilt* mulai timbul saat panel mengalami perpindahan lateral 36 mm hingga 52 mm. Gambar 9.b

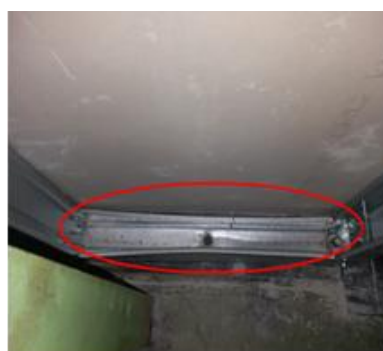
b. tekuk lokal

menampilkan kerusakan *local buckling* (tekuk lokal) (Piyawat & Ramseyer, 2013). Gambar 9.c menampilkan kerusakan *net section failure* (leleh lokal tepi lubang) (Yu & LaBoube, 2010). Gambar 9.e menampilkan kerusakan *tearing of flens and web* (robek pada sayap dan badan profil) (Yu & LaBoube, 2010).

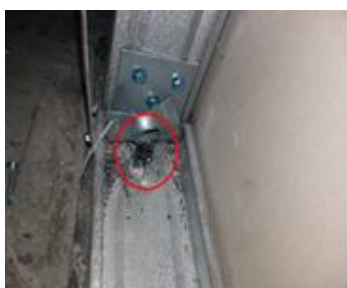
c. leleh lokal tepi lubang

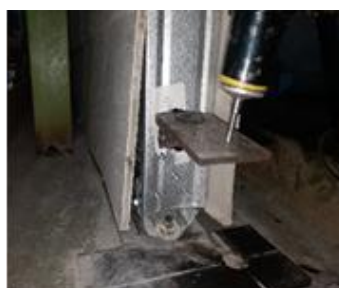
d. distorsi bruto pada badan

Kerusakan robek sayap dan badan pada panel PC75-S-E-02 tidak teridentifikasi kapan terjadinya, hal ini disebabkan panel tersusun dari 2 sisi dinding (luar dan dalam), sehingga kerusakan secara visual tidak dapat dipantau. Gambar 9.d menampilkan kerusakan *gross distortion of sheeting* (distorsi bruto pada badan profil) (Yu & LaBoube, 2010). Kerusakan terjadi pada elemen badan balok bawah

terangkat akibat beban lateral pada panel, hal ini terjadi saat panel mengalami perpindahan lateral 52 mm.

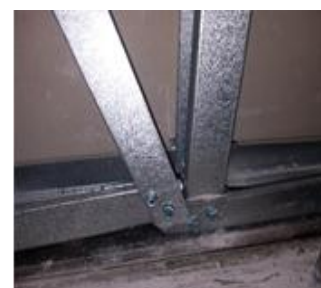
e. robek sayap dan badan
