PENERAPAN TEKNIK PERKUATAN STRUKTUR RANGKA ATAP BAJA UNTUK MENINGKATKAN KUALITAS BAHAN AJAR DI BENGKEL KONSTRUKSI BAJA

Rifqi Aulia Abdillah¹⁾, Dedi Budi Setiawan^{1,*)}, Supriyo¹⁾, Arief Subakti Ariyanto¹⁾, Nur Setiaji Pamungkas¹⁾

¹⁾ Jurusan Teknik Sipil Politeknik Negeri Semarang
Jln. Prof. H. Soedarto, S.H. Tembalang, Kota Semarang 50275

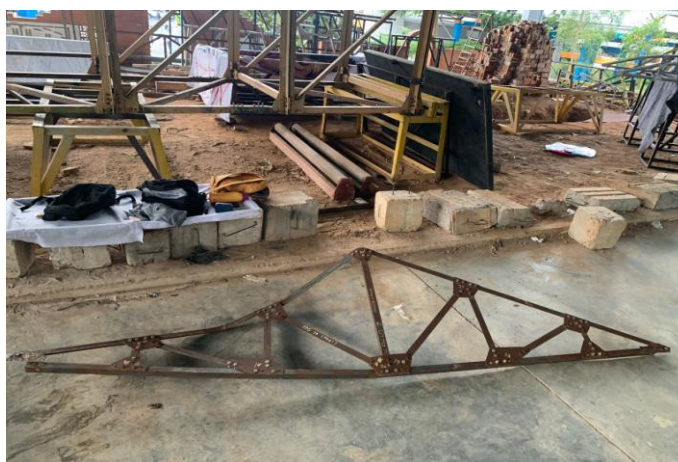
Gambar 2. Benda Uji Konstruksi Kuda-Kuda Baja

Pemodelan konstruksi rangka kuda-kuda atap menggunakan baja profil siku 40x40x4mm dengan mutu baja BJ-37 dan disambungkan menggunakan baut dengan diameter 10mm. Konstruksi rangka kuda-kuda ini memiliki panjang 2,8m dengan tinggi 0,75m. Kemudian rangka kuda-kuda tersebut ditekan menggunakan alat tekan hidrolis sampai mengalami kerusakan berupa tekuk pada batang profil dan plat buhulnya. Berdasarkan hasil pengujian yang dilakukan Abdillah, dkk (2024), kekuatan rangka atap tersebut sebesar 249kg. Pemodelan benda uji tersebut bisa dilihat pada Gambar 2.

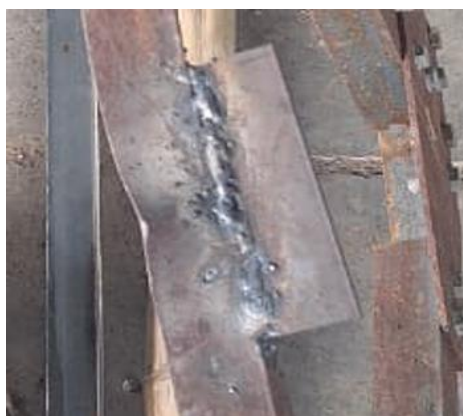
Gambar 3. Perbaikan dengan cara Penebalan Profil

Teknik perbaikan ini menambahkan profil siku pada bagian yang mengalami tekuk dengan cara dilas. Pengaplikasian perkuatan dengan cara penebalan bisa dilihat pada Gambar 3.

Berdasarkan hasil pengujian, terlihat bahwa seiring dengan bertambahnya beban tekan (*load*), terjadi peningkatan lendutan baik pada sisi kanan, kiri, bawah, maupun atas benda uji. Lendutan terbesar tercatat pada bagian sisi kiri, sedangkan lendutan terkecil *relatif konstan* pada sisi kanan. Pada

awal pengujian, benda uji sudah menunjukkan kondisi lendut dengan nilai awal lendutan yang cukup besar, khususnya pada sisi kiri sebesar 55 mm. Setelah pembebanan bertahap hingga 188 kg, lendutan maksimum pada sisi kiri mencapai 220 mm, sedangkan pada bagian atas terjadi

penurunan sebesar 94mm, menandakan adanya deformasi permanen. Kerusakan struktural mulai terdeteksi sejak tekanan 408 kg, dan bertambah *signifikan* pada tekanan berikutnya, hingga pada tekanan 534 kg konstruksi

kuda-kuda tidak mampu menahan beban lebih dari batas tersebut dan terjadi deformasi kritis. Biaya perbaikan yang dibutuhkan dengan cara penebalan profil membutuhkan bisa dilihat pada perhitungan Tabel 2.

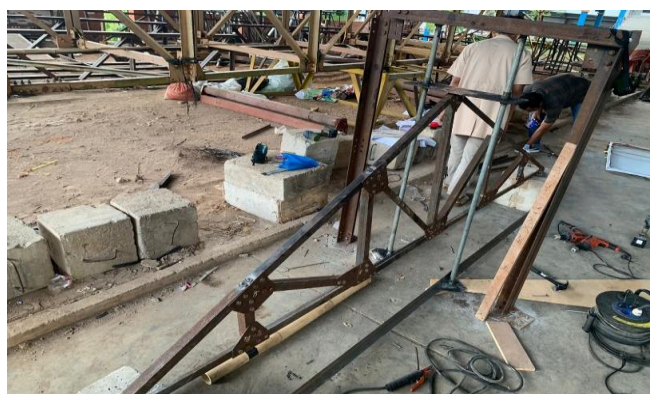
Gambar 4. Perbaikan dengan Penggantian Profil

Pada tahap pengujian kedua, benda uji berupa kuda-kuda baja dilakukan perbaikan dengan mengganti profil baja pada segmen-segmen yang mengalami lendutan. Penggantian dilakukan secara selektif hanya pada

bagian yang rusak, sehingga segmen yang masih baik tetap dipertahankan. Profil baru yang dipasang harus rapat dengan profil lama, tanpa adanya delatasi atau jarak, agar transfer beban dapat berlangsung optimal serta tidak menimbulkan titik lemah pada sambungan.

Tujuan dari pengujian kedua ini adalah untuk mendapatkan hasil yang lebih akurat terkait kekuatan dan kekakuan kuda-kuda baja serta membandingkan kinerjanya dengan pengujian pertama yang masih menggunakan profil melendut. Pengaplikasian teknik perbaikan dengan cara mengganti profil bisa dilihat pada Gambar 4.

Berdasarkan data pengujian kedua, dimana profil yang melendut telah diganti dengan profil baru pada segmen yang rusak dan seluruh baut pada sambungan dipasang lengkap, diperoleh hasil sebagai berikut:

- a. Benda uji mampu menahan beban hingga 628 kg sebelum mengalami kerusakan, dengan lendutan maksimum pada sisi kiri sebesar 84 mm.
- b. Kerusakan mulai terdeteksi pada tekanan 440 kg dan semakin

signifikan pada tekanan berikutnya. Namun, kuda-kuda baja tetap mampu menahan beban lebih tinggi hingga mencapai 628 kg sebelum deformasi kritis.

- c. Hal ini menunjukkan adanya peningkatan daya dukung dan kapasitas beban setelah profil bengkok diganti dan baut dilengkapi.
