TEKNIK PEMERIKSAAN DAN PERBAIKAN INSTALASI PIPA GALVANIS

Rifqi Aulia Abdillah ¹⁾, Dedi Budi Setiawan ^{1*)}, Supriyo ¹⁾, Arief Subakti Ariyanto ¹⁾,
Nur Setiaji Pamungkas ¹⁾

¹⁾ Jurusan Teknik Sipil Politeknik Negeri Semarang
Jln. Prof. H. Soedarto, S.H. Tembalang, Kota Semarang Jawa Tengah 50275
*E-mail: dedibudisetiawan@yahoo.co.id

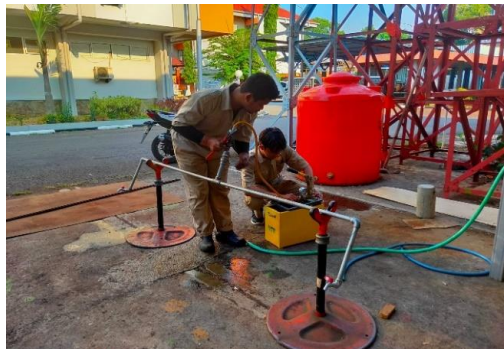
Dilakukan tes kuat tekan pada benda uji instalasi pipa menggunakan pompa manual untuk mengetahui kekuatan instalasi tersebut dalam menerima tekanan air yang mengalir didalam instalasi tersebut dan hasil yang didapat yaitu mencapai 5,6 Mpa

Gambar 4. Proses Uji Tekan Instalasi Pipa Galvanis

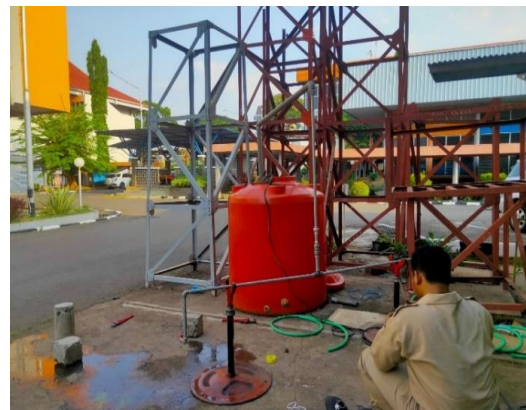
Pemeriksaan debit dilakukan untuk mengetahui volume air yang mengalir dalam instalasi pipa. Pemeriksaan dilakukan dalam kondisi instalasi pipa normal dan kondisi instalasi pipa yang mengalami kebocoran, untuk mengetahui apakah ada perubahan debit pada perubahan kondisi instalasi pipa tersebut. Menurut Hariyanto, et al. (2017) Semakin

Gambar 5. Pemeriksaan Debit Instalasi Pipa Galvanis

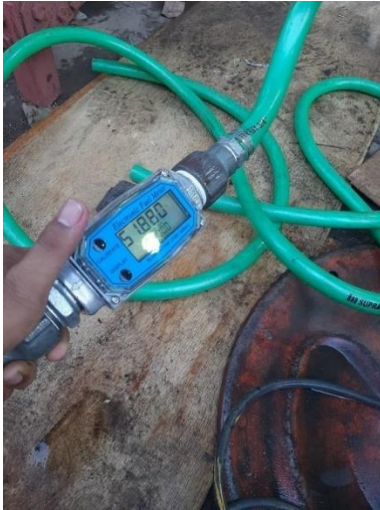
Pengukuran debit dilakukan selama 1 menit pengaliran air dalam instalasi pipa, didapatkan hasil pengukuran debit sebesar 51,880 Liter/1 menit untuk instalasi pipa dalam kondisi normal atau yang tidak mengalami bocor. Sedangkan hasil pengukuran debit untuk instalasi pipa yang mengalami kebocoran sebesar 22,857 Liter / 1

Gambar 7. Debit pada instalasi sebelum mengalami kebocoran

Berdasarkan hasil pengukuran debit air tersebut dapat dipastikan bahwa apabila instalasi pipa mengalami kebocoran maka debit pada instalasi pipa tersebut akan berkurang, hal tersebut berbanding lurus dengan hasil pengujian pemeriksaan instalasi pipa yang mengalami kebocoran terjadi pengurangan debit air sebesar 39,023 Liter / 1 menit.

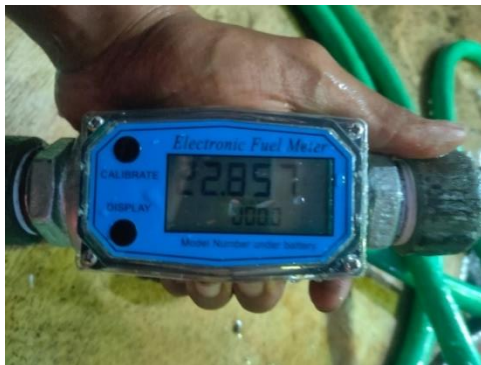
Gambar 8. Debit pada instalasi setelah mengalami kebocoran

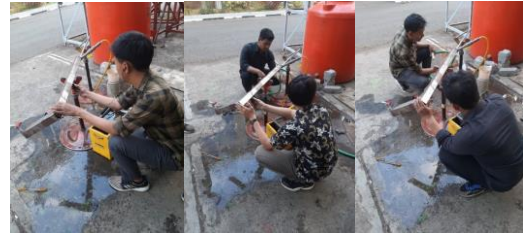
memastikan titik lokasi kebocoran instalasi pipa. Maka perlu dilanjutkan pemeriksaan titik kebocoran, pemeriksaan menggunakan alat pendengar kebocoran pipa.

Gambar 9. Pemeriksaan menggunakan alat pendeteksi kebocoran

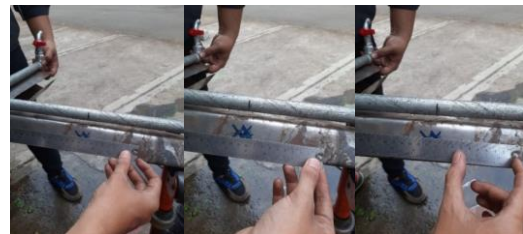
Gambar 10. Hasil pemeriksa menggunakan alat pendeteksi kebocoran

Pemeriksaan dilakukan tiga kali pemeriksaan dengan orang yang berbeda, didapatkan hasil seperti pada gambar 10. Hasil pemeriksaan pertama (a) didapatkan titik yang bergeser dari titik kebocoran sebesar 10mm, pemeriksaan kedua (b) didapatkan titik yang bergeser dari titik kebocoran sebesar 5 mm, dan pemeriksaan ketiga (c) didapatkan titik yang tepat pada titik kebocoran. Berdasarkan pemeriksaan tersebut dapat dipastikan bahwa alat pendengar kebocoran bisa digunakan untuk menentukan titik kebocoran, tetapi pelaksanaan pemeriksaan harus dalam kondisi hening dan kemampuan pendengaran pemeriksa mempengaruhi hasil pemeriksaan.

- Langkah kedua melakukan pemeriksaan menggunakan alat pendengar kebocoran pipa untuk menemukan titik kebocoran pada instalasi tersebut. Berdasarkan hasil penelitian yang dilakukan tiga kali pemeriksaan dengan orang yang berbeda didapatkan hasil pemeriksaan yang bergeser dari titik kebocoran maksimal 10 mm. Maka dapat dipastikan bahwa alat pendengar kebocoran bisa digunakan untuk menentukan titik kebocoran, tetapi pelaksanaan pemeriksaan harus dalam kondisi hening dan kemampuan pendengaran pemeriksa mempengaruhi hasil pemeriksaan.

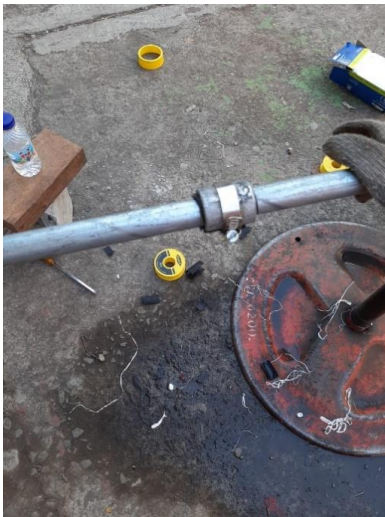
Konsep kerja dari perbaikan menggunakan *clamp* pipa yaitu menutup lubang yang mengalami bocor dengan clamp pipa, sehingga air tidak keluar melalui lubang tersebut. Tetapi clamp yang ada dipasaran saat ini hanya clamp pipa lurus saja, belum ada yang untuk berbentuk sudut seperti sambungan pipa, sehingga apabila terjadi kebocoran pada alat sambung pipa belum bisa tertangani menggunakan clamp pipa. Maka pada pengujian ini dibuat clamp pipa dari potongan pipa dan potongan alat sambung pipa, kemudian digabungkan menggunakan ring penjepit alumunium.

Gambar 11. Pemasangan clamp pipa pada badan pipa

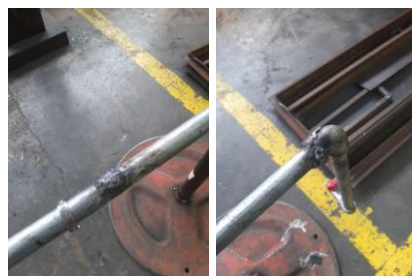
Pipa berbahan galvanis dapat dilakukan pengelasan, maka pada perbaikan instalasi pipa galvanis yang mengalami kebocoran, peneliti mencoba memperbaiki dengan cara menutup lubang pada pipa dengan lelehan elektroda sehingga pipa tidak mengalami kebocoran lagi. Tahapan perbaikan menggunakan metode las yaitu sebagai berikut: a) Lubang yang ada pada benda uji di las untuk menutup lubang. b) Setelah selesai proses pengelasan lalu di cek

Gambar 16. Perbaikan instalasi pipa bocor menggunakan las

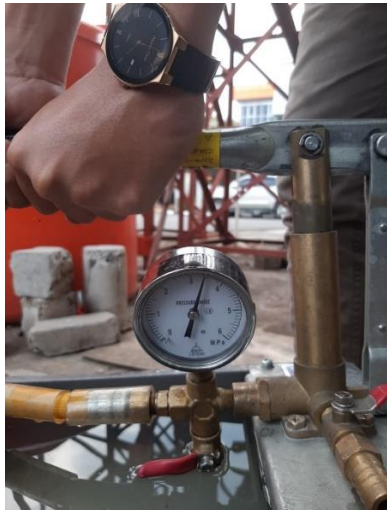
Gambar 17. Hasil uji tekan pada instalasi pipa bocor diperbaiki menggunakan las

Berdasarkan hasil pengujian kuat tekan untuk instalasi pipa galvanis yang diperkuat dengan las

elektroda didapatkan kuat tekan sebesar 3,4 Mpa. Sedangkan kuat tekan pada instalasi pipa sebelum mengalami kebocoran sebesar 5,6 Mpa, maka metode perbaikan menggunakan las elektroda belum dapat mengembalikan ke kondisi semula tetapi sudah bisa digunakan untuk perbaikan pada instalasi pipa rumah tinggal, dimana berdasarkan ketentuan SNI-03-7065-2005 kebutuhan tekanan air untuk alat plambing yang digunakan di rumah tinggal mencapai + 10 bar (1Mpa).

- Berdasarkan hasil penelitian didapatkan teknik perbaikan yang dapat diterapkan pada kebocoran instalasi pipa galvanis yaitu perkuatan dengan clamp pipa mampu menahan tekanan sebesar 1,2 Mpa, dan perkuatan las mampu menahan tekanan sebesar 3,4 Mpa. Berdasarkan analisis anggaran pelaksanaan untuk perkuatan menggunakan clamp pipa membutuhkan biaya sebesar Rp277.500,00, sedangkan perkuatan dengan las membutuhkan biaya sebesar Rp463.458,00. Maka dapat disimpulkan untuk metode perbaikan kebocoran pada instalasi pipa galvanis yang paling tepat adalah menggunakan perkuatan *clamp* pipa, karena mendapatkan kuat tekan yang sudah memenuhi
