PENERAPAN SISTEM PEMERIKSAAN DAN PERBAIKAN RETAKAN PADA DINDING DI KELURAHAN PAKINTELAN KECAMATAN GUNUNGPATI KOTA SEMARANG

Community service in the form of implementing a system for checking and repairing cracks in walls in Pakintelan Village, Gunungpati District, Semarang City aims to increase residents' knowledge regarding the problem of cracks in walls which are thought to be caused by ground movement. This activity starts from a site survey, equipment preparation, and training carried out with the correct procedures, ensuring the implementation of correct repair methods and according to standards. Based on the results of surveys and interviews with local residents, the cracks in the walls of houses that occurred at the Citra Pesona Pakintelan Housing Complex were caused by ground movements which caused non-uniform structural settlement and vibrations resulting from housing construction behind the service location. The service team and students provide guidance and assistance to stone masons and the surrounding community. There were 6 masons who took part in the training and several members of the local community. The repair method used to repair cracked walls is the Stitching

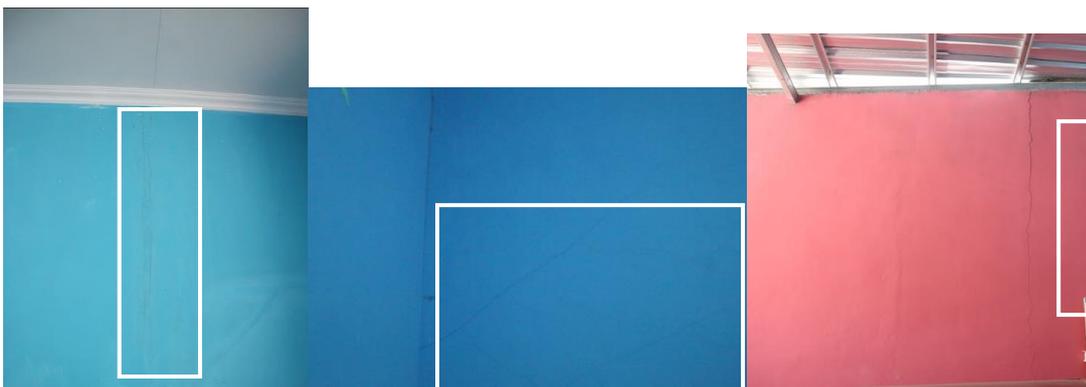
Gambar 3. Keretakan dinding di rumah warga

Tim dan mahasiswa menjelaskan kepada masyarakat bagaimana cara dan metode pemeriksaan kerusakan dinding kepada masyarakat. Gambar 3 menunjukkan kerusakan dinding yang terjadi disalah satu rumah warga.

Berdasarkan hasil pemeriksaan terdapat beberapa komponen dinding mengalami keretakan dengan lebar lebih dari 0,3mm, hal tersebut menunjukkan komponen dinding tersebut mengalami kerusakan di rangking 2. Metode perbaikan yang digunakan untuk memperbaiki retak dinding tersebut yaitu dengan cara di jahit (*Stitching*), dipilih metode tersebut karena retak yang terjadi cukup lebar dan berkemungkinan akan berkembang, maka diperlukan metode perbaikan yang dapat mengikat 2 bagian yang terpisah oleh retakan dengan kuat.

Perbaikan retakan dengan cara menjahit adalah dengan membuat dua lubang bor diantara retakan dan memasukkan batang logam kedalam lubang. Cara ini akan memperbaiki kekakuan struktur. Susunan batang tulangan harus diupayakan tegak lurus garis retakan dan diletakkan pada bidang tarik penampang. Lubang kemudian diisi dengan bahan non-shrink atau bahan epoxy. Langkah-langkah perbaikan dinding yang dilakukan oleh tim pengabdian masyarakat Prodi TPPG:

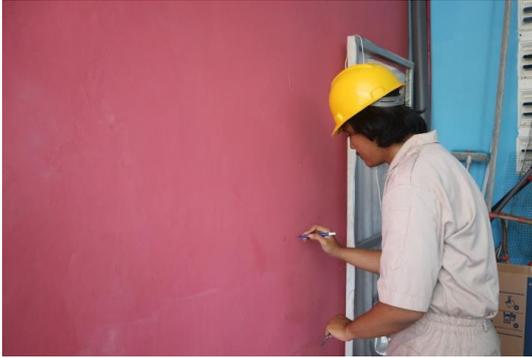
Gambar 6. Pemberian *Marking*

1. Pemberian marking yang mengapit objek retakan dinding (Gambar 6). Jarak antar jahitan adalah 60 cm.

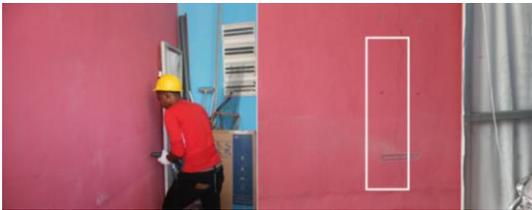
Gambar 7. Pengeboran pada *Marking*

2. Pengeboran pada marking sedalam \pm setengah tebal dinding (Gambar 7)

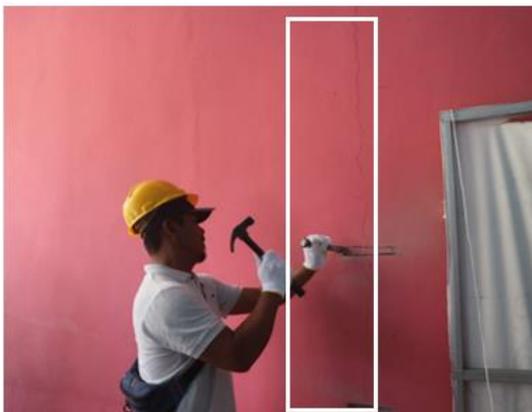
Gambar 8. Membuat Celah di Dinding

3. Selanjutnya membuat celah di dinding menggunakan mesin gerinda tangan dan pahat pada dinding (Gambar 8), hal ini dimaksudkan untuk memasang besi tulangan $\varnothing 8\text{mm}$.

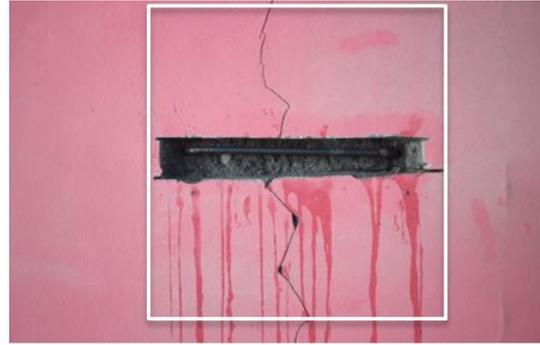
Gambar 9. Besi Dipasang di dalam Celah Dinding

4. Memasang kait besi tulangan $\varnothing 8\text{mm}$ dengan cara dipukul menggunakan palu, kedalam celah yang dibuat sebelumnya (Gambar 9). Besi tulangan tidak boleh menonjol melebihi dinding yang retak.

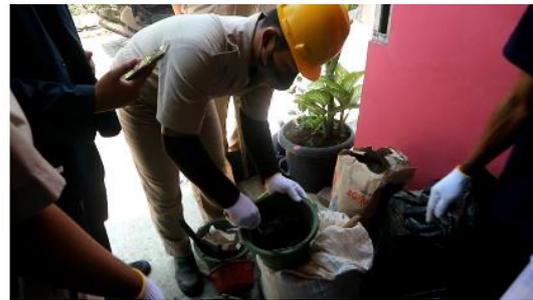
Gambar 10. Pembuatan Adukan Plesteran

5. Selanjutnya pembuat adukan untuk plesteran dengan perbandingan 1 PC : 4 PS dan penambahan gula secukupnya (Gambar 10). Adukan plesteran ini digunakan untuk menutupi besi dan meratakan kembali tembok. Penambahan gula dilakukan untuk mempercepat proses pengentalan pada adonan plesteran.

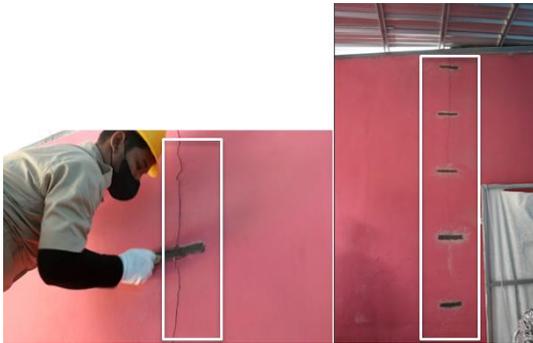
Gambar 12. Hasil dari Perbaikan Dinding Retak Menggunakan Metode Jahitan

Gambar 12 dapat dilihat hasil dari perbaikan kerusakan dinding dengan metode jahitan.
