ANALISIS AUDIT SISTEM INSTALASI LISTRIK PADA GEDUNG SEKOLAH C POLITEKNIK NEGERI SEMARANG

Oleh: Dwiky Purba Cahyaningrum¹, Triyono², Pangestuningtyas Diah Larasati³

^{1,2,3}Jurusan Teknik Elektro, Politeknik Negeri Semarang

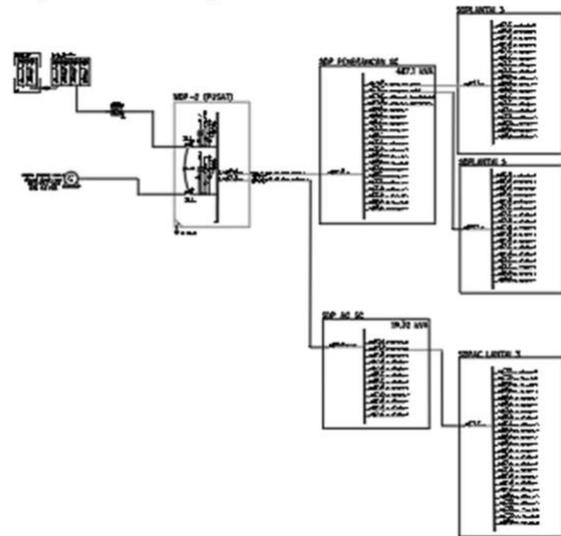
Gambar 2. Single Line Gedung Sekolah C

Setelah melakukan survei secara langsung terhadap obyek audit yaitu instalasi listrik Gedung Sekolah C, maka selanjutnya yaitu menganalisa hasil survei. Berikut kondisi eksisting instalasi listrik di Gedung Sekolah C Politeknik Negeri Semarang. Berikut merupakan single line diagram Gedung Sekolah C Politeknik Negeri Semarang.

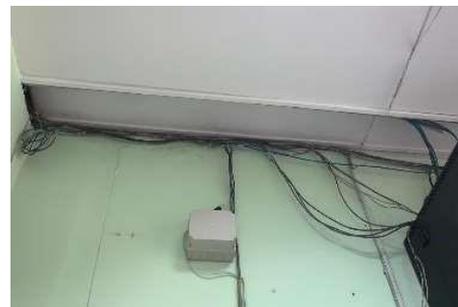
Gambar 3. Kondisi Kabel

Berikut merupakan hasil pengamatan terhadap ketidaksesuaian pemasangan instalasi dengan standar yang berlaku (PUIL 2020) yang terdapat di Gedung Sekolah C adalah sebagai berikut:

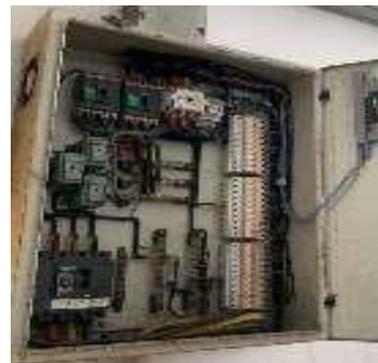
Gambar 4 Panel Lantai 1

Standar pewarnaan kabel yang sesuai dengan standar PUIL 2020 adalah warna hijau-kuning untuk kabel pembumian, coklat, hitam, abu – abu untuk kabel fasa; dan warna biru untuk kabel netral. Berikut merupakan kondisi eksisting kabel pada panel Gedung Sekolah C:

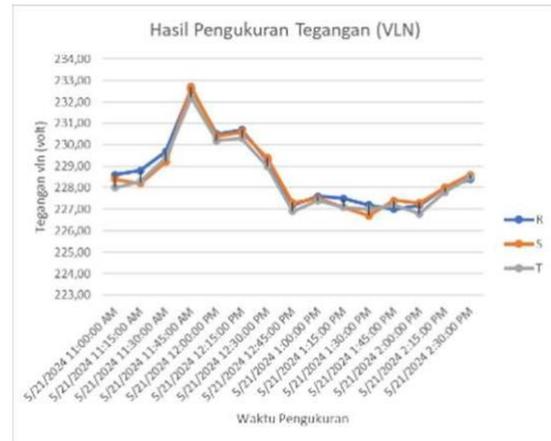
Gambar 7. Pengukuran Tegangan

Tegangan fasa – netral (VLN) yang terukur di MCCB SDP Penerangan berkisar antara 225,00 Volt – 232,30 Volt masih dalam batas standar PLN $\pm 10\%$ berdasarkan SPLN T6.001.2013. Nilai Unbalance Voltage yang terjadi terlihat bahwa nilainya rata-ratanya sebesar 2,41 % dengan nilai terendah 2,01 % dan tertinggi 2,60 %. Nilai tersebut melebihi batas standar yaitu 2% berdasarkan SPLN D5.004-1:2012.

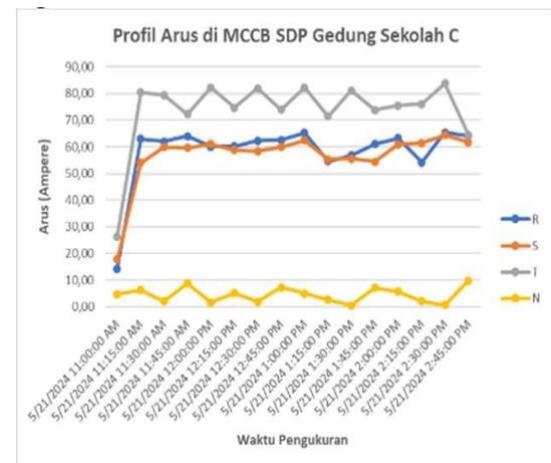
Gambar 8. Pengukuran Arus

Berdasarkan hasil pengukuran terlihat bahwa arus listrik di panel MCCB SDP Gedung Sekolah C Politeknik Negeri Semarang terlihat bahwa fasa T lebih besar dengan arus maksimal sebesar 85,10 Ampere dibandingkan dengan fasa R dengan arus maksimal 67,88 Ampere dan fasa S dengan arus maksimal 64,49 Ampere. Berdasarkan pengukuran pada kawat netral juga terdapat arus yang mengalir di dalamnya dengan arus maksimal 25,61 Ampere. Berdasarkan standart IEEE 446-1995, persentase ketidakseimbangan beban sebesar 5% sampai 20% setiap fasanya. Arus netral pada suatu sistem kelistrikan dapat disebabkan karena adanya ketidakseimbangan beban maka timbul arus yang mengalir pada penghantar netralnya. Adanya arus netral pada sistem kelistrikan dapat mengakibatkan berbagai

kerugian seperti panas berlebih pada transformator, menurunnya kualitas daya. Munculnya arus netral dapat dikompensasi dengan membuat sama ukuran kawat netral dan fasa maupun dapat juga diperbaiki dengan melakukan penyetaraan beban yang terpasang.

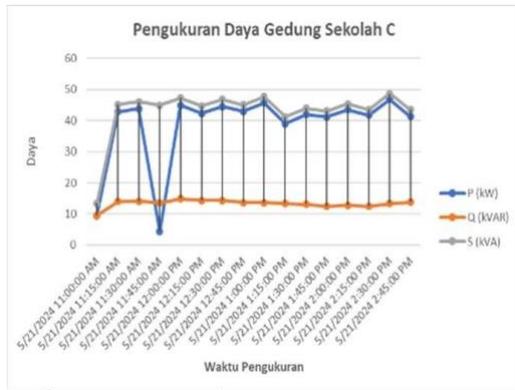
Gambar 9. Pengukuran Daya

Dari hasil pengukuran terlihat bahwa pembebanan tersambung dengan daya Aktif (kWatt) dengan pembebanan fasa T tersambung dengan beban yang lebih besar dibandingkan dengan fasa R dan fasa T. Daya Aktif maksimal terukur di Gedung Sekolah C terjadi pada pukul 14.31 WIB sebesar 18,15 kW. Pada pukul 11.45 terjadi pemadaman listrik sehingga daya aktif pada grafik yang tiba – tiba menurun ke angka nol. Kemudian pada grafik, terlihat garis yang tiba – tiba naik ke level sebelumnya dikarenakan sistem listrik sudah kembali normal.

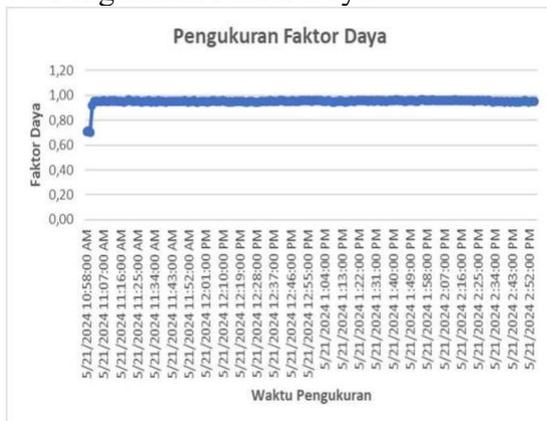
Gambar 10. Pengukuran Faktor Daya

Berdasarkan data diatas didapatkan nilai rata – rata faktor daya yang terukur panel MCCB SDP Penerangan Gedung

Sekolah C sebesar 0,95. Berdasarkan hasil pengukuran tersebut didapatkan bahwa faktor daya yang terukur masih sesuai dengan SPLN 70 - 1 yaitu lebih dari 85%.

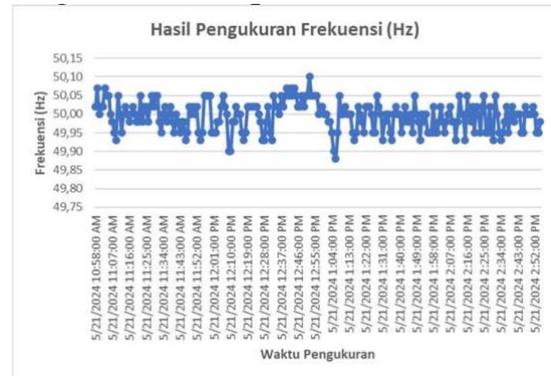
Gambar 11. Pengukuran Frekuensi

Berdasarkan hasil pengukuran frekuensi di panel MCCB SDP Gedung Sekolah C Politeknik Negeri Semarang frekuensi yang terukur sebesar 49,88 – 50,10 Hz. Frekuensi yang terukur masih berada di batas frekuensi yang diijinkan oleh PLN, dimana batas standar PLN untuk frekuensi yaitu berada pada nilai ± 5% dari 50 Hz.
