## Assessment Geometri Mesin Bubut Harrison M390 dengan Metode Pengukuran dan Coordinate Measuring Machine (CMM)

Dhion Khairul Nugraha\*, Elan Suherlan, Mohammad Fauzi  
Jurusan Teknik Manufaktur, Politeknik Manufaktur Bandung  
Jalan Kanayakan No.21, Kec. Coblong, Kota Bandung, Jawa Barat, 40135

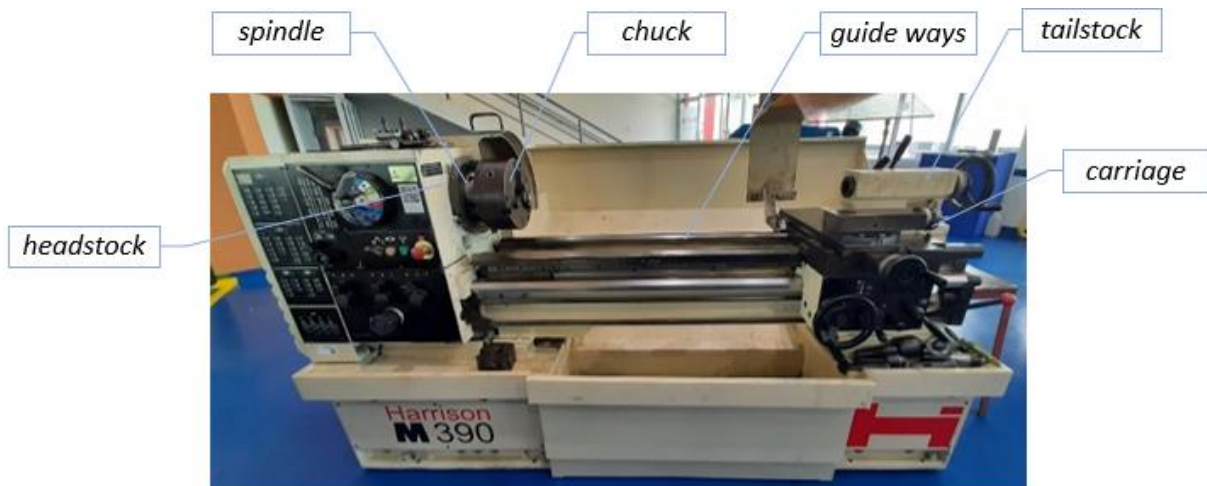
**Gambar 2.** Mesin Bubut Harrison M390 Beserta dengan Bagiannya

Penelitian ini secara garis besar digambarkan pada Gambar 1. Terdapat dua metode *assessment* geometri mesin bubut yang dilakukan yaitu metode pengukuran dan metode CMM. Hasil dari *assessment* geometri kedua metode tersebut akan digabungkan untuk mendapatkan hasil *assessment* geometri mesin bubut secara keseluruhan. Mesin yang digunakan sebagai objek dalam penelitian ini adalah mesin bubut Harrison M390 produksi tahun 2002. Gambar 2 menunjukkan mesin bubut Harrison M390 beserta dengan bagian-bagiannya.

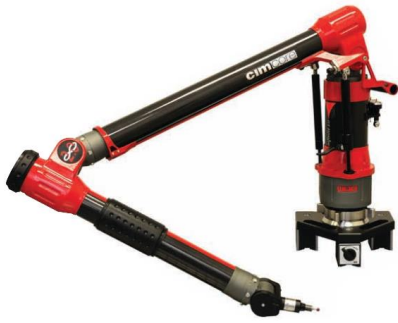
**Tabel 2.** Spesifikasi *Portable* Coordinate Measuring Machine (CMM) [16]

Peralatan yang digunakan pada metode CMM adalah *set portable* CMM dengan spesifikasi yang ditunjukkan pada Tabel 2. *Portable* CMM akan mendeteksi titik-titik koordinat pada *guide ways*, *spindle*, dan *tailstock*. Dari koordinat-koordinat yang telah didapatkan, dibuat model 3D dan menentukan parameter-parameter geometri yang menjadi acuan. Parameter geometri yang akan diperiksa adalah kedataran, kesejajaran, dan ketegaklurusan. Nilai yang didapatkan akan dibandingkan dengan toleransi yang diizinkan.

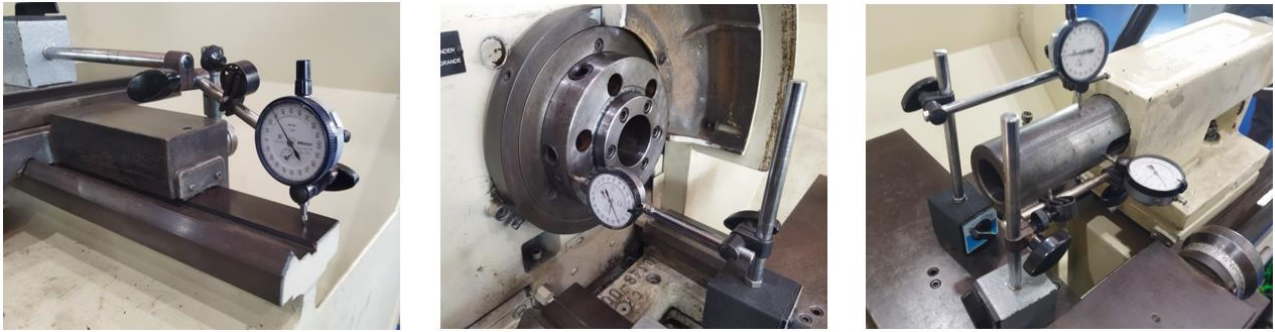
Gambar 3. Proses Pengukuran Geometri *Guide Ways, Spindle, dan Tailstock*

*Assessment* pengukuran geometri dan pengambilan data CMM dilakukan pada mesin bubut pada bagian-bagian *guide ways*, *spindle*, dan *tailstock*. Masing-masing bagian mesin bubut memiliki parameter dan toleransi yang sudah ditentukan. Proses pengukuran geometri ditunjukkan pada Gambar 3. Sedangkan pengambilan data CMM ditunjukkan pada Gambar 4. Hasil secara keseluruhan rekapitulasi pada CMM sebelum dilakukan olah data dan interpretasi hasil ditunjukkan pada Gambar 5.
