# EVALUASI EFEKTIVITAS BAKTERI BACILLUS MEGATERIUM SEBAGAI MATERIAL INJEKSI SELF-HEALING UNTUK PERBAIKAN RETAK BETON

Baso Muhammad Ilham Alimin<sup>1)</sup>, Luthfi Muhammad Mauludin<sup>1,\*)</sup>, Gandhi Widiarnoko<sup>2)</sup>

<sup>1)</sup>Jurusan Teknik Sipil Politeknik Negeri Bandung

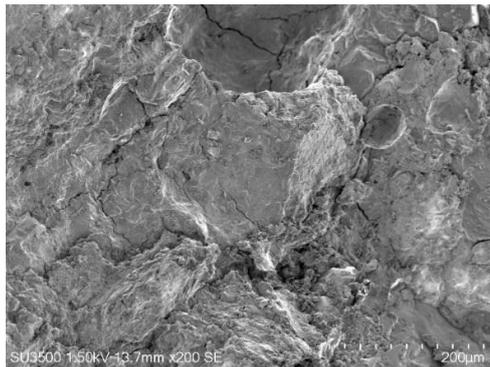
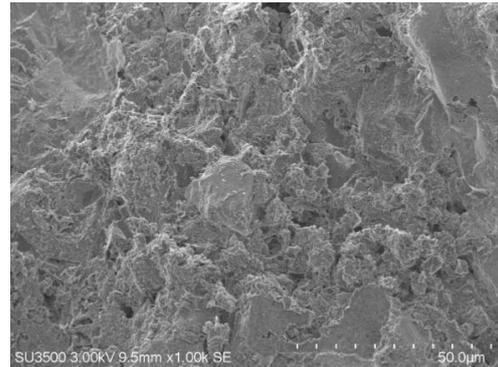
Gambar 8. Pengujian SEM beton normal

Perbesaran 200 kali skala 200 μm

Perbesaran 1000 kali skala 50 μm

Pengujian struktur mikro beton normal dapat dilihat pada Gambar 8. Gambar tersebut menunjukkan hasil pengamatan morfologi permukaan beton normal pada skala mikroskopis dengan pembesaran 200 kali dan 1000 kali, yang bertujuan untuk mengidentifikasi karakteristik mikrostruktur seperti porositas, retakan mikro, dan distribusi material penyusun.

Pada gambar SEM, terlihat struktur permukaan beton yang masih alami, belum mengalami proses perbaikan maupun intervensi biologis. Permukaan menunjukkan banyak rongga mikro dan pori-pori terbuka yang menyebar tidak merata. Struktur ini mencerminkan bahwa beton berada dalam kondisi standar hasil pencampuran dan pengerasan tanpa perlakuan lanjutan.

Pori-pori yang tampak berukuran cukup besar menunjukkan tingkat kerapatan beton yang rendah, yang dapat berimplikasi terhadap penurunan performa mekanik maupun ketahanan terhadap penetrasi cairan dan gas. Ketiadaan *endapan kalsium karbonat* ( $\text{CaCO}_3$ ) juga memperjelas bahwa belum terjadi proses biomineralisasi.

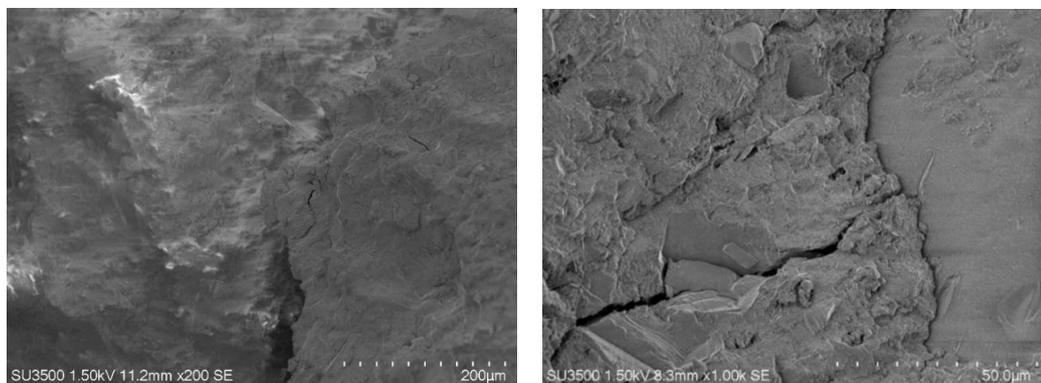
Gambar 11. Pengujian SEM 28 hari setelah perbaikan

Perbesaran 200 kali skala 200  $\mu\text{m}$

Perbesaran 1000 kali skala 50  $\mu\text{m}$

Hasil pengujian SEM pada beton 28 hari setelah perbaikan ditunjukkan pada Gambar 11. Pada gambar SEM, tampak struktur beton mengalami perubahan signifikan setelah dilakukan

perbaikan. Permukaan beton terlihat lebih padat, dengan keberadaan lapisan atau endapan mineral di sepanjang retakan mikro yang sebelumnya terbuka. Permukaan terlihat lebih padat dan halus dibandingkan kondisi sebelumnya. Pori-pori besar tampak berkurang secara signifikan, dan beberapa retakan besar mulai tertutup, mengindikasikan adanya aktivitas penyembuhan oleh bakteri dan penetrasi epoxy ke dalam rongga-retakan. Daerah transisi antara beton lama dan material perbaikan juga dapat terlihat dengan jelas. Secara keseluruhan, mikrostruktur menjadi lebih kompak dan lebih tahan terhadap penetrasi zat dari luar. Endapan ini merupakan hasil dari proses biomineralisasi yang dilakukan oleh bakteri *Bacillus megaterium*, di mana bakteri tersebut menghasilkan kalsium karbonat ( $\text{CaCO}_3$ ) sebagai hasil

metabolisme yang kemudian mengisi retakan-retakan halus. Komposisi kimia beton setelah 28 hari perbaikan

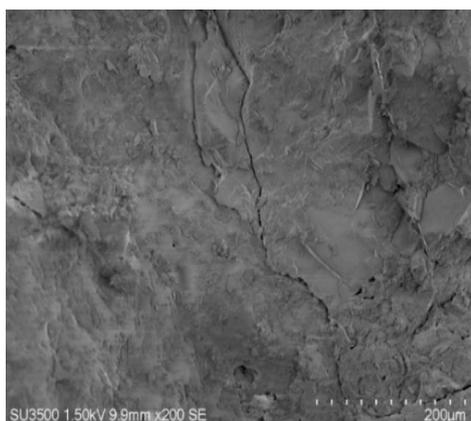
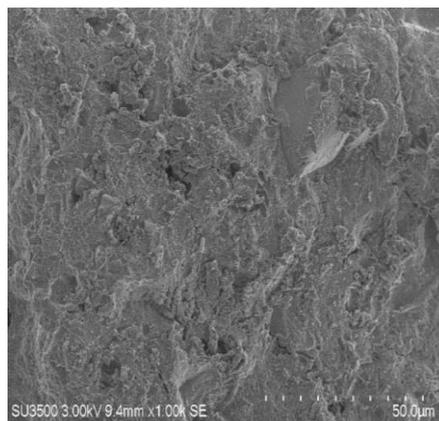
Gambar 14. Pengujian SEM 28 hari setelah pengujian pasca perbaikan

Perbesaran 200 kali skala 200 µm

Perbesaran 1000 kali skala 50 µm

3. Beton setelah pengujian (28 hari setelah pengujian pasca perbaikan) Pengujian SEM dilakukan untuk mengamati kondisi mikrostruktur beton 28 hari setelah pengujian pasca perbaikan, sebagaimana ditampilkan pada Gambar 14. Gambar SEM 28 hari setelah pengujian pasca perbaikan menunjukkan kondisi Mikrostruktur beton tetap memperlihatkan tingkat kepadatan yang baik. Retakan masih tampak, namun dengan ukuran dan jumlah yang lebih kecil dibandingkan dengan kondisi awal sebelum perbaikan. Permukaan beton terlihat lebih homogen dan padat dibandingkan dua kondisi sebelumnya. Pada beberapa area, terlihat adanya pengisian pada retakan dan pori-pori, yang merupakan hasil kombinasi antara *resin epoxy* dan

endapan *kalsium karbonat* yang dihasilkan oleh aktivitas bakteri.
