WATER TREATMENT SYSTEM UNTUK PENINGKATAN KUALITAS AIR KOLAM AKIBAT PERTUMBUHAN ALGA (ALGAE)

Devi Megarusti Pratiwi^{1,*}), Mitsaq Addina Nisa¹⁾, Rafie Itharani Ulkhaq¹⁾

¹⁾*Jurusan Teknik Sipil Politeknik Negeri Jakarta*

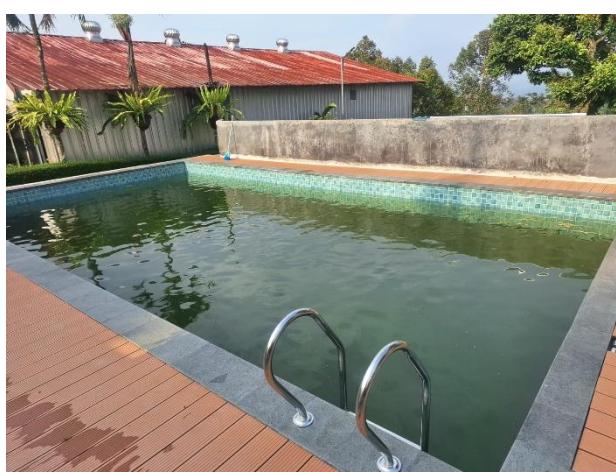
Gambar 2. Air Kolam Renang yang Terkontaminasi Alga

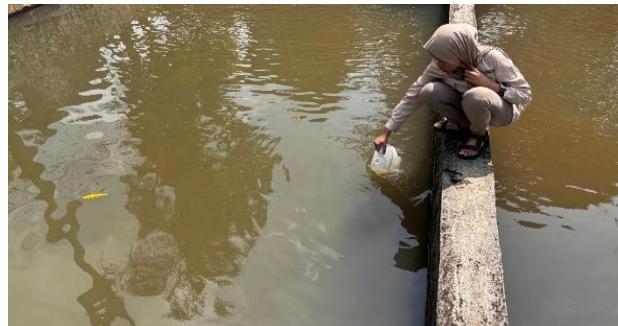
Gambar 4. Pengambilan sampel air

Kondisi eksisiting kolam renang yang terkontaminasi *algae bloom*. Dimana terlihat air berwarna hijau keruh, dan membutuhkan perlakuan khusus untuk mengatasi masalah pertumbuhan alga hijau tersebut.

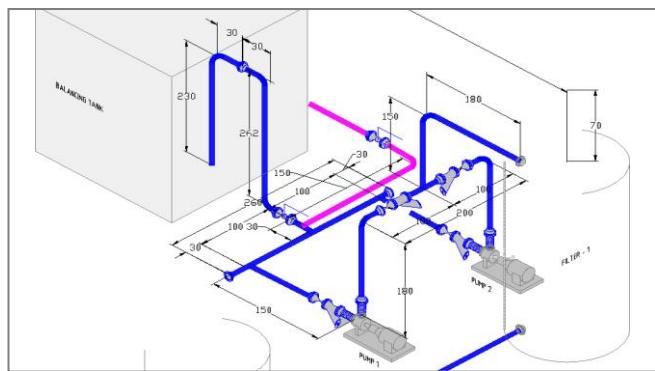
Skema pemasangan pipa pada bagian pipa isap dan bagian pipa tekan dapat dilihat pada Gambar 5. Rencana tersebut dibuat agar pompa berfungsi mengalirkan kembali air ke seluruh kolam renang yang berjumlah tiga.

Gambar 5. Sistem Pemompaan

Head statis pipa didefinisikan sebagai selisih ketinggian antara permukaan air di reservoir bawah (Balancing Tank) dengan permukaan air tertinggi pada kolam renang, sebagaimana ditunjukkan pada gambar sebelumnya. Pada perencanaan ini, nilai head statis dihitung menggunakan rumus berikut:

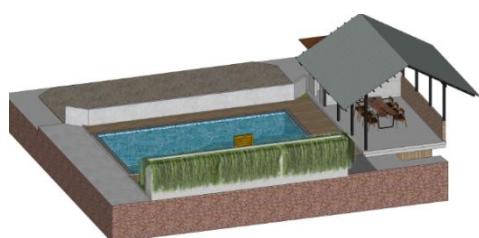
- 1) Gambar Perencanaan untuk kolam renang yang sudah diukur sesuai dengan kebutuhan lahan

Gambar 6. Gambar 3D Desain Kolam Renang

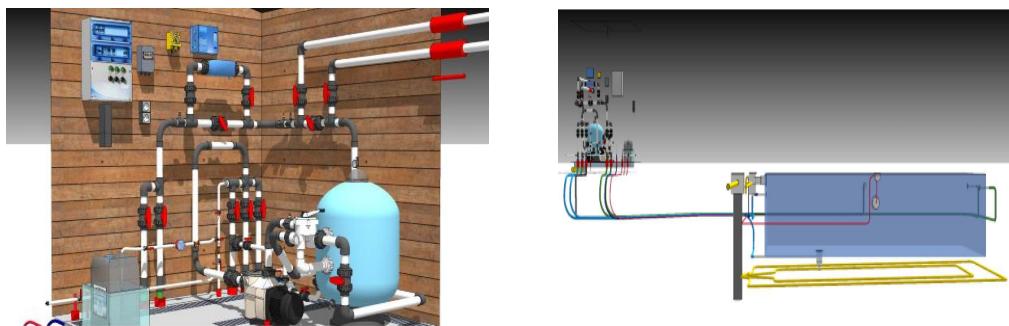
Gambar 8. Gambar 3D Sistem Pompa

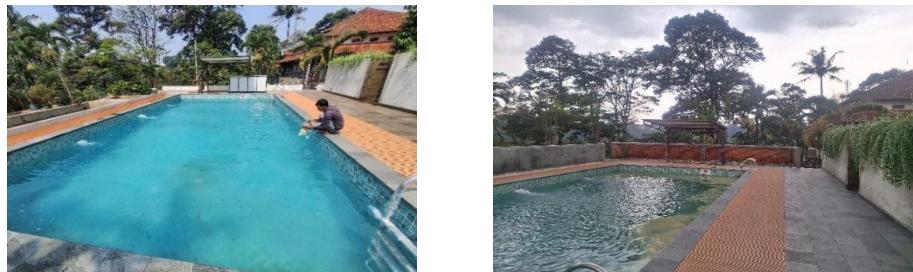
- 2) Proses pemberian bahan kimia berupa PAC (Poly Aluminium Chloride), Tawas, Soda Ash Dense USA, dan Kaporit Powder 60% yang langsung dicampurkan ke dalam air kolam renang seperti pada

Gambar 9. Foto Pemberian Obat Kimia
