# PENENTUAN PRIORITAS PENANGANAN KERUSAKAN JALAN BERDASARKAN INDEKS KONDISI PERKERASAN (IKP) DI KOTA PUTUSSIBAU

Penelitian ini dilaksanakan pada ruas Jalan Pancasila – Jalan Danau Kayan 1 di Kota Putussibau, Kalimantan Barat, dengan total panjang sekitar 500 meter yang terbagi menjadi 10 segmen.

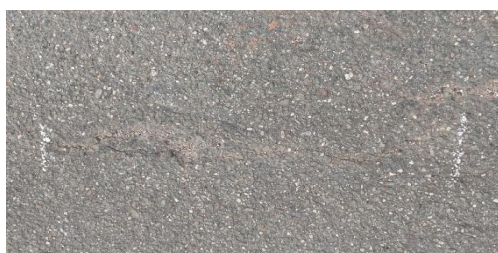
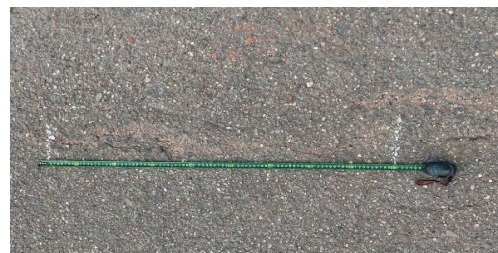
Gambar 2. Dokumentasi survei lapangan kerusakan perkerasan jalan

Penilaian dilakukan secara visual dengan memberikan tanda pada jenis kerusakan serta mengukur dimensi kerusakan menggunakan alat ukur seperti meteran, sebagaimana ditunjukkan pada Gambar 2(a) dan Gambar 2(b).

(a) Pemberian tanda pada jenis kerusakan menggunakan kapur

(b) Pengukuran panjang/lebar kerusakan menggunakan meteran

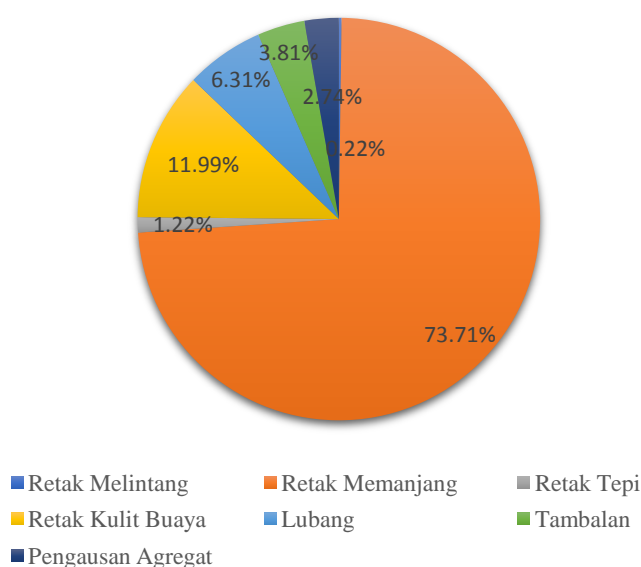
Gambar 4. Diagram pie rekapitulasi jenis kerusakan jalan

Berdasarkan Tabel 2 dan Gambar 4, rekapitulasi jenis kerusakan pada ruas Jalan Pancasila – Jalan Danau Kayan 1 menunjukkan bahwa persentase kerusakan terbesar adalah retak memanjang (73,71%), diikuti oleh retak kulit buaya (11,99%), lubang (6,31%), tambalan (3,81%), pengausan agregat (2,74%), retak tepi (1,22%), dan retak melintang (0,22%). Dari hasil tersebut, dapat disimpulkan bahwa jenis kerusakan yang paling dominan pada ruas jalan ini adalah

retak memanjang dan retak kulit buaya.

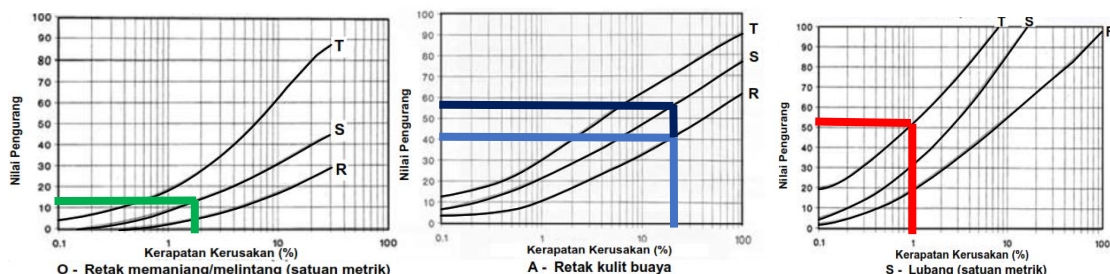
Gambar 5. Grafik hubungan kerapatan kerusakan dan nilai pengurang (NP) berdasarkan tingkat keparahan kerusakan (T, S, dan R) (Sumber: PPIKPJ, 2016)

Berdasarkan Gambar 5, terlihat bahwa setiap jenis kerusakan memiliki besaran nilai pengurang (NP) yang berbeda, tergantung pada tingkat kerapatan (TK) dan tingkat keparahan kerusakan. Perbedaan nilai pengurang pada setiap jenis dan tingkat keparahan kerusakan ini sejalan dengan penelitian sebelumnya yang menyatakan bahwa kerapatan dan tingkat keparahan kerusakan berpengaruh signifikan terhadap nilai pengurang dalam penilaian Indeks Kondisi Perkerasan (IKP) (Feriska dan Unaesih, 2020; Septian, 2025).

Notasi huruf T, S, dan R pada grafik menunjukkan tingkat keparahan kerusakan, yaitu T (Tinggi), S (Sedang), dan R (Rendah). Kurva hubungan antara kerapatan kerusakan dan nilai pengurang (NP) tersebut digunakan sebagai acuan dalam penentuan nilai pengurang masing-masing jenis kerusakan sesuai tingkat keparahannya, sebagaimana tercantum dalam Pedoman Penentuan Indeks

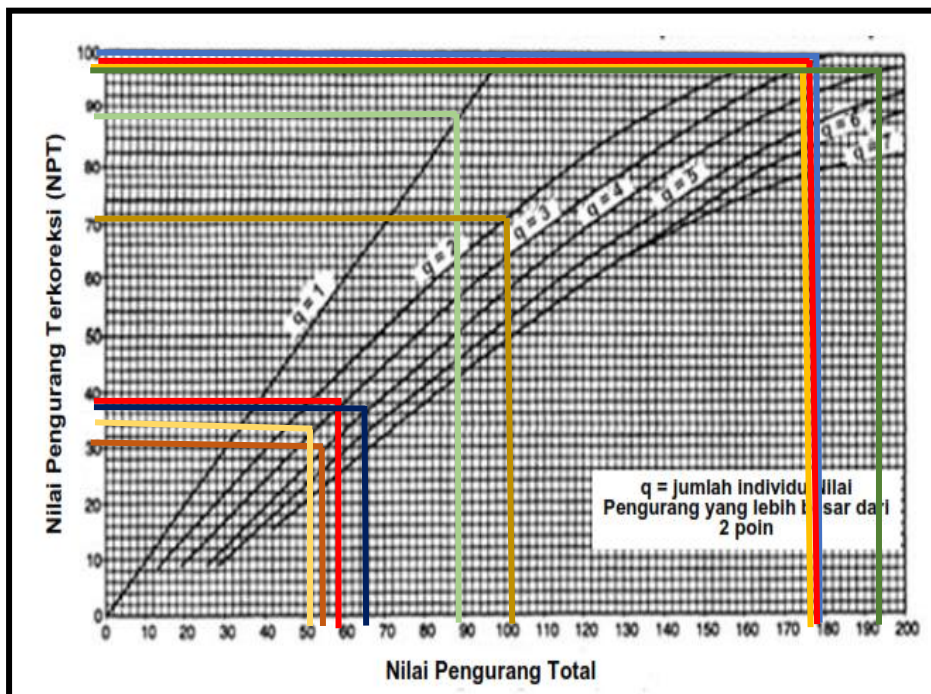
Gambar 6. Kurva menentukan Nilai Pengurang Terkoreksi (NPT) (Sumber: PPIKPJ, 2016)

Nilai Pengurang Terkoreksi diperoleh dengan menarik garis dari nilai pengurangan total ke atas secara vertikal hingga memotong kurva pada

sumbu  $q$ , kemudian ditarik ke sumbu horizontal ke sumbu vertikal sehingga didapatkan nilai NPT
