**PERBAIKAN PERKERASAN JALAN TOL SERBARAJA BANTEN SEKSI IB STA 5+525 - 5+550 (STUDI KASUS RETAK PADA PERKERASAN KAKU DAN LEAN CONCRETE)**

Gambar 5. Retak pada perkerasan kaku dan *Lean concrete* pada STA 5+525-5+550

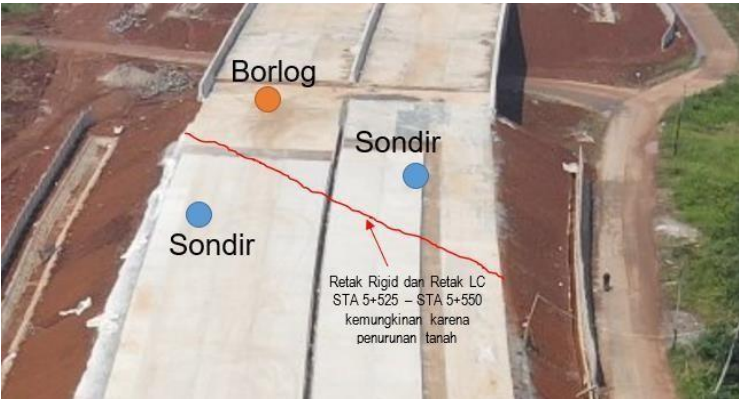
Gambar 7. Letak penyelidikan tanah

Dari tabel 1, untuk memperkuat hasil identifikasi tersebut dilakukan penyelidikan tanah ulang berupa pengujian tanah dengan sondir pada 2 titik dan boring pada 1 titik seperti berikut. Hal ini bertujuan untuk mencari solusi yang tepat dalam mengatasi masalah penurunan tanah tersebut. (Laporan Penelitian Jalan Tol Serbaraja Seksi 1B, Tahun 2023)
