Analisa Patah Cover Body Sepeda Motor Menggunakan Simulasi Metode Elemen Hingga

Eko Saputra^{1*}, Rifky Ismail², Jamari²

Abstrak

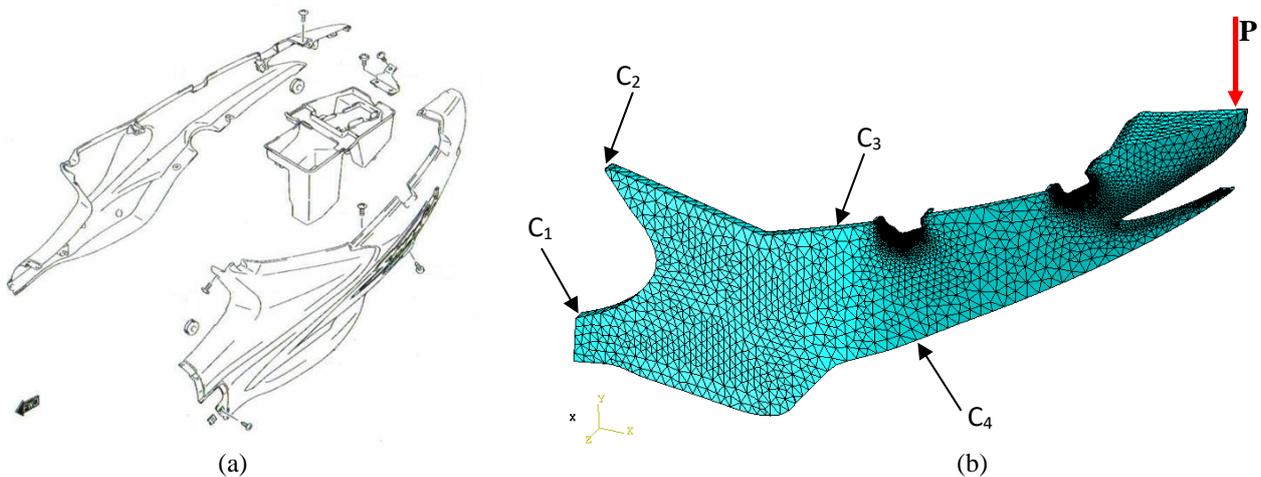
Gambar 5. (a) Frame cover sepeda motor suzuki smash FD 110 [15] dan (b) model *cover body* dengan kondisi batas, pembebanan dan *meshing*

Pemodelan dilakukan dengan bantuan software FE ABAQUS. Model dibuat sedemikian rupa sesuai dengan bentuk *cover body* pada sepeda motor Suzuki Smash 110cc tahun 2005, informasi lebih jelas bisa dilihat pada Gambar 5. Model *cover body* dibuat dengan menggunakan CAD software. Analisa tegangan dilakukan menggunakan software metode elemen hingga yang dapat dilihat pada Gambar 6. Kondisi batas (*constraint*) diterapkan sesuai dengan posisi sekrup yang ditunjukkan dengan simbol huruf “C”, dimana C adalah kondisi batas yang di terapkan agar derajat kebebasan ke segala arah tidak dapat bergerak. Beban statis terpusat disimbolkan dengan huruf “F”, dimana nilainya adalah sesuai dengan gaya gravitasi 9.81 N, pada kenyataan nilainya dapat berubah-ubah, namun fungsi pembebanan statis disini hanya untuk mengetahui lokasi konsentrasi tegangannya saja. Material yang digunakan adalah material *polypropylene* dengan modulus elastisitas $E = 0.29$ MPa [13] dan ultimate strength $\sigma_u = 36$ MPa. Jenis elemen yang digunakan adalah tetrahedral [14] dengan jumlah elemen sekitar 150.000 elemen. Untuk mendapatkan kontur yang jelas maka dibagian yang menjadi prediksi adanya konsentrasi tegangan dapat dilakukan *mesh* (diskretisasi) yang lebih rapat atau halus.
