Perubahan Efisiensi Konsumsi Bahan Bakar pada Mesin K3DE 1300 CC dengan Pembersihan Karbon Deposit di *Combustion Chamber*

Mujahid Wahyu^{*1}, Nila Nurlina² dan Dani Irawan³

^{1,2}Jurusan Teknik Mesin, PSDKU Polinema Kediri,
Jalan Lingkar Maskumambang No.1, Sukorame, Mojoroto, Kota Kediri

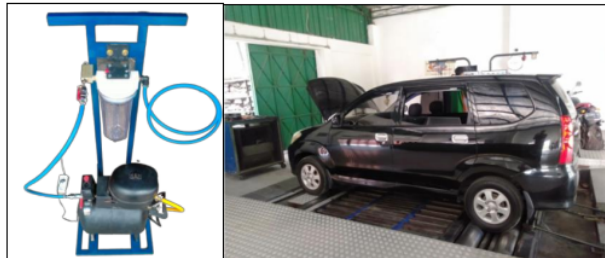
Eksperimen diawali dengan penyiapan alat dan bahan yang meliputi mesin K3DE 1300 CC, alat pembersih karbon deposit dan alat uji *chassys dyno test*. Alat pembersih karbon deposit merupakan alat yang direkayasa mampu membantu proses pembersihan karbon deposit di ruang bakar dengan cara menghisap cairan pembersih yang sebelumnya sudah dimasukkan ke ruang bakar yang dituju. Berikut alat dan bahan yang digunakan.

Gambar 3. Alat dan Bahan yang Digunakan dalam Eksperimen

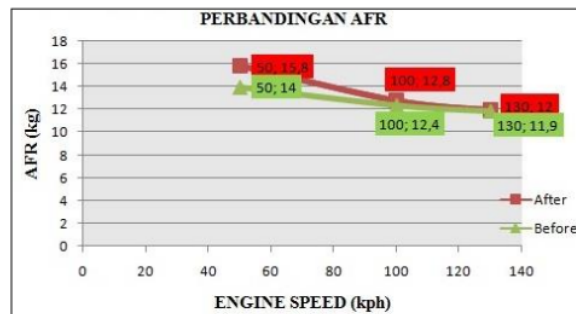
Gambar 6. Nilai AFR dari berbagai kecepatan mesin

Berdasarkan gambar 6 tersebut, pada kecepatan menengah, 50 kph (*kilo per hours*), massa udara untuk AFR pada *post-test* lebih besar dari pada massa udara saat *pre-test* yaitu 15,8 kg dibanding 14,0 kg. Pada kecepatan tinggi, 100 kph, massa udara untuk AFR *post-test* juga lebih banyak dari *pre-test* yaitu 12,8 kg dibanding 12,4 kg. Sementara pada kecepatan sangat tinggi, 130 kph, massa udara untuk AFR *post-test* juga lebih besar dari *pre-test* yaitu 12 kg dibanding 11,9 kg. Semakin besar nilai massa udara maka pada berbagai putaran mesin campuran yang terbentuk merupakan campuran berjenis *lean mixtures*. *Lean mixtures* sendiri merupakan campuran yang jumlah bahan bakarnya kurang dari 1 kg sehingga perbandingan udaranya menjadi lebih besar dari 14,7 kg [13]. Hal ini dimungkinkan terjadi karena volume ruang bakar menjadi semakin normal karena tidak ada tumpukan karbon deposit di dinding sekitar ruang bakar dan sedikit hilangnya panas di dinding ruang bakar [14].
