ANALISIS KINERJA MUTU PEKERJAAN STRUKTUR BETON BERTULANG PADA PROYEK PEMBANGUNAN HOTEL, MALL, DAN APARTMENT TENTREM KOTA SEMARANG

In Indonesia, infrastructure development is carried out on a large scale. With a large infrastructure development, it must be balanced with good quality structural work performance. On the basis of this, it is necessary to analyze the quality performance of reinforced concrete structures in the construction projects of Hotels, Mall and Apartment Tentrem. The research objective was to analyze the quality performance from the aspects of strength, density, and dimensions of reinforced concrete structures work; analyzing the factors that cause construction defects in reinforced concrete structures work; and find the right strategy in dealing with construction defects in reinforced concrete structures work. The research method used is the method of field inspection, interview and literature method. From this research, the quality performance that does not match the requirements is the density aspect. Construction defects in the density aspect are caused by the formwork that is hollow and there are gaps between the formwork joints, the addition of water to th

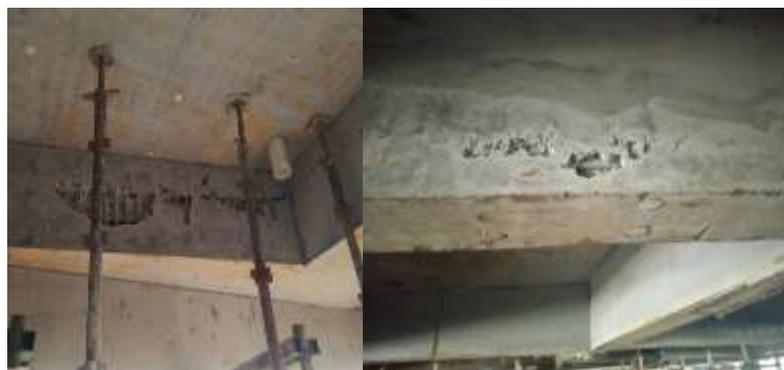
Aspek kepadatan pada pekerjaan struktur beton bertulang proyek pembangunan Hotel, Mall, dan Apartment Tentrem terdapat beton yang terjadi keropos. Menurut Herdiyansyah & Pangaribuan (2015) kepadatan beton yang tidak sempurna dapat menimbulkan beton terdapat rongga-rongga (keropos). Beton yang terjadi keropos pada pekerjaan struktur beton bertulang proyek pembangunan Hotel, Mall, dan Apartment Tentrem terdapat pada struktur balok. Pada prinsipnya kepadatan beton dapat berlangsung dengan sendirinya akibat berat sendiri campuran, akan tetapi hasil kurang sempurna disebabkan oleh udara yang terperangkap dalam campuran dengan jumlah yang banyak sehingga menimbulkan rongga-rongga yang dapat memicu masuknya air. Beton keropos dapat dilihat pada Gambar 3.

Gambar 3. Beton Keropos

Menurut Hang (2015), Ali & Wen (2011) menyebutkan strategi/ penanganan cacat konstruksi adalah dengan melakukan pengawasan ketat dari kontraktor. Selain itu, kontraktor juga perlu memeriksa pekerjaan secara teratur untuk mencegah agar cacat tidak bertambah buruk. Sedangkan menurut Ahzahr *et al.*, (2011) meningkatkan pengawasan perlu diperketat pada proyek konstruksi, salah satu kriteria praktik terkini di Indonesia adalah pada proses pelaksanaan. Pengawasan ketat dari kontraktor secara harian harus dilakukan sehingga masalah pengerjaan dapat diidentifikasi dan pekerjaan perbaikan dapat segera

dilaksanakan. Pengawasan yang ketat dari kontraktor merupakan upaya untuk meminimalisir terjadinya pekerjaan-pekerjaan yang tidak sesuai prosedur. Pekerjaan yang tidak sesuai prosedur diakibatkan karena lemahnya pengawasan. Pengawasan ketat dari kontraktor diperlukan agar meminimalisir terjadinya beton keropos yang ditimbulkan dari

kesalahan dalam implementasi metode pelaksanaan. Pada proyek pembangunan Hotel, Mall, dan Apartment Tentrem, Kontraktor kadang kurang teliti terhadap pelaksanaan pekerjaan struktur sehingga dapat mengakibatkan cacat konstruksi. Cara memperketat pengawasan dapat dilihat pada Tabel 2.

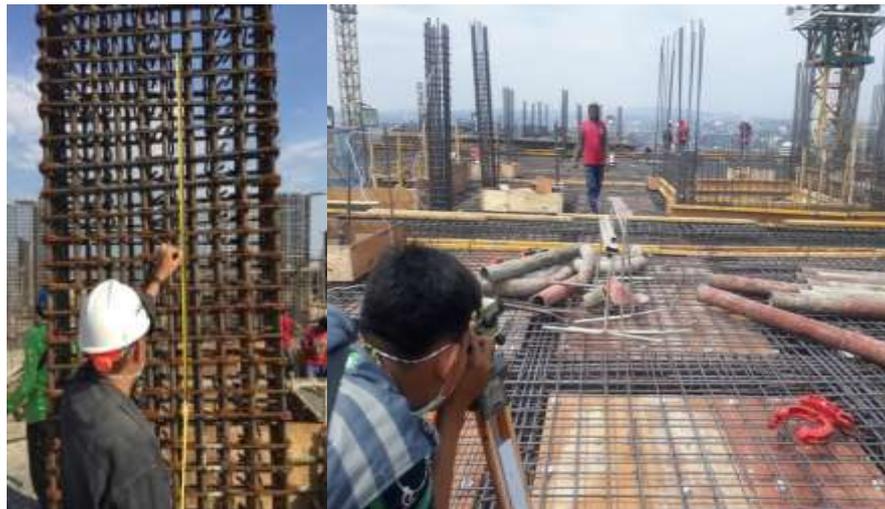
Aspek Dimensi pada pekerjaan struktur beton bertulang proyek pembangunan Hotel, Mall, dan Apartment Tentrem sesuai dengan persyaratan mutu. Kesesuaian dari persyaratan dianalisis dari pekerjaan

plat lantai, balok, kolom, corewall yang sesuai dengan marking dan pengukuran struktur di lapangan berdasarkan pada inspeksi lapangan dan gambar pekerjaan struktur yang dilaksanakan. Pengukuran dimensi dan marking dapat dilihat pada Gambar 4.

Gambar 4. Pengukuran dimensi dan marking

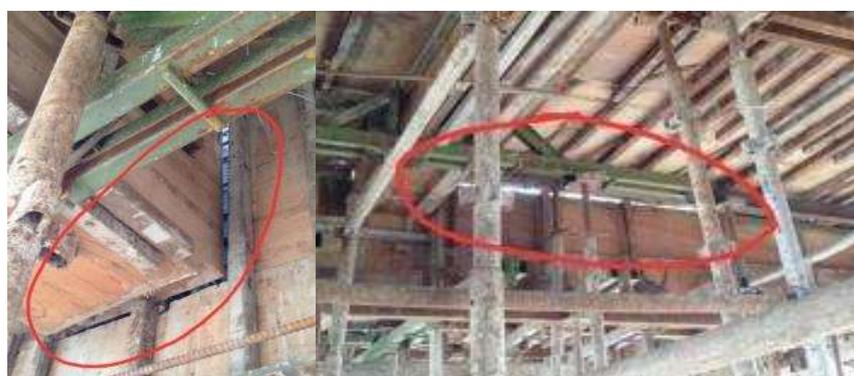
Faktor metode pelaksanaan yang tidak tepat diakui sebagai faktor yang dapat menyebabkan cacat konstruksi (Hang, 2016; Waziri, 2016; Iswandi & Imran, 2015; Andry *et al*, 2011; Henry, 2010; Bachrian, 2007). Implementasi metode pelaksanaan pada proyek pembangunan Hotel, Mall, dan Apartment Tentrem kurang sesuai dikarenakan masih ditemukan bekisting dalam kondisi berlubang dan terdapat celah pada sambungan antar bekisting. Bekisting terdapat lubang disebabkan oleh pemakaian bekisting secara berulang tanpa memperhatikan kondisi bekisting. Sedangkan celah antar sambungan bekisting disebabkan oleh pekerja kurang teliti karena mengalami kelelahan yang diakibatkan oleh kerja lembur untuk mengejar progres pekerjaan. Bekisting terdapat lubang dan celah antar sambungan bekisting dapat dilihat pada Gambar 5 di bawah ini.

Gambar 5. Terdapat celah antar sambungan bekisting

Selain terdapat bekisting berlubang dan terdapat celah antar sambungan bekisting, ditemukan penambahan jumlah air pada saat pengecoran dan penggunaan mesin vibrator yang kurang sesuai. Penambahan campuran air dapat menyebabkan beton menjadi encer dan menimbulkan rongga pada beton. Sehingga dapat disimpulkan bahwa penambahan jumlah air pada saat pengecoran dapat menyebabkan beton keropos. Penambahan air dilakukan pihak pelaksana kontraktor agar mempermudah mobilisasi beton segar dimana pengerjaan dilakukan pada gedung bertingkat tinggi dengan bantuan alat *concrete pump*. Namun pada proyek Hotel, Mall, dan Apartment Tentrem penggunaan *concrete pump* hanya sebagian kecil, sebagian besar pengecoran beton segar menggunakan *bucket cor* agar mutu beton segar tetap terjaga. Sedangkan Kesalahan penggunaan mesin *vibrator* disebabkan oleh pekerja mengalami kelelahan saat bekerja. Kelelahan saat bekerja dikarenakan kegiatan pengecoran dilakukan pada malam hari (kerja lembur bagi pekerja). Kegiatan pengecoran dilakukan pada malam hari agar tidak mengganggu lalu lintas sekitar proyek yang padat. Penggunaan mesin *vibrator* yang tidak sesuai berakibat pada kepadatan adukan beton yang tidak sempurna. Pematatan beton yang tidak sempurna mengakibatkan adanya sisi ruang kosong yang tidak terisi oleh adukan cor beton segar. Ruang kosong tersebut dapat

menyebabkan keropos pada beton.

What	Why	How	Where	When	Who
Memperketat Pengawasan	Agar tidak terjadi bekisting berlubang dan celah	1 Pemakaian bekisting secara berulang maksimal 3x serta melihat kondisi bekisting apabila berlubang, harus diplester dengan baik atau diganti bekisting baru.	Di lokasi proyek	Saat pengerjaan bekisting	Pihak Kontraktor (Supervisor Bekisting & QC)
		2 Pekerjaan yang dilakukan pekerja harus ada fungsi <i>controlling</i> dan evaluasi yang mendalam.			
	Agar tidak terjadi penambahan air	1 Pemahaman yang baik dari implementasi metode pelaksanaan dengan ketentuan yang telah ditetapkan.	Di lokasi proyek	Saat pekerjaan pengecoran	Pihak Kontraktor (Supervisor Pengecoran & QC)
		2 Rapat atau evaluasi dengan mengingatkan agar tidak melakukan penambahan air yang dapat berakibat pada cacat konstruksi.
